# **Διατηρητέο Κτίριο "Καπνομάγαζο" στην Αλεξανδρούπολη: Μελέτη Στήριξης Κτηρίου σε Ετοιμορροπία με Εξωτερικά Μεταλλικά Ικριώματα**

**Αλκιμος Παπαθανασίου  
Άγγελος Ζαγκότσης**

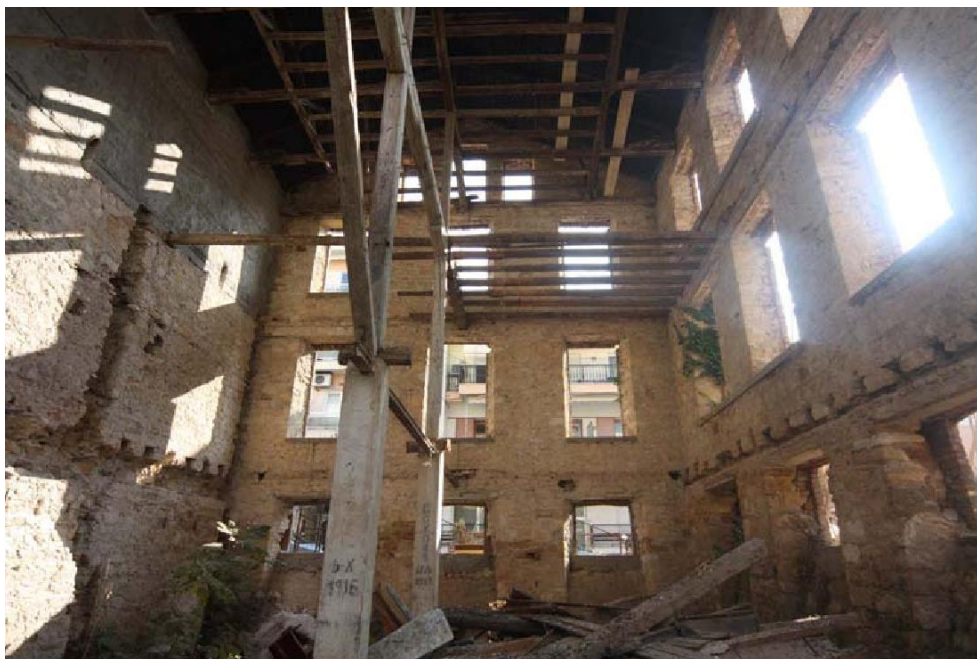
Όπως γίνεται σαφές από την περιγραφή του κτιρίου, η κατάσταση διατήρησής του ήταν φτωχή. Στο βόρειο τμήμα, όπου είχε καταρρεύσει πλήρως η στέγη, οι απομένουσες λιθοδομές βρίσκονταν ελεύθερες ιστάμενες μέχρι ύψος ~11.0m. Στο υπόλοιπο τμήμα του κτιρίου, οι διαμήκεις πλευρές συνδέονταν με την στέγη, είχαν όμως αφαιρεθεί τα ενδιάμεσα πατώματα και οι λιθοδομές έφεραν οριζόντιες εγκοπές, επιβαρυντικές για την ευστάθειά τους, όπως διακρίνεται στην εικόνα (1). Στο παραμένον τμήμα της ανατολικής λιθοδομής, η παρουσία των διαμορφωμένων αυλάκων είχε σαν αποτέλεσμα την σημαντική μείωση της αντοχής της λιθοδομής, η οποία βρισκόταν σε κατάσταση ετοιμορροπίας. Σε μεγάλο τμήμα των υπόλοιπων περιμετρικών λιθοδομών, είχε αφαιρεθεί ο ξύλινος στρωτήρας των πατωμάτων με αντίστοιχο αποτέλεσμα, ωστόσο μικρότερης κλίμακας. Λόγω της εγκατάλειψης, η κατάσταση των λιθοδομών είχε επιβαρυνθεί και από διαβρωτικούς παράγοντες με αποτέλεσμα να κινδυνεύει και από τοπικές καταρρεύσεις.

**Εικ. 1:** Εσωτερική άποψη του κτιρίου προς τον Νότιο τοίχο της πρόσοψης. Διακρίνονται οι οριζόντιες και κατακόρυφες αύλακες στις λιθοδομές.

Αμέσως μετά την ολοκλήρωση του μεταλλικού φορέα, πληρώθηκε με σκυρόδεμα η οριζόντια αύλακα στην ανατολική μεσοτοιχία. Έτσι αναιρέθηκε το ενδεχόμενο ανατροπής λόγω εκκεντρότητας των κατακόρυφων φορτίων. Παράλληλα, πληρώθηκε και η κατακόρυφη αύλακα στην επαφή με την πρόσοψη, ώστε να αποκατασταθεί η ευεργετική συνεργασία των εγκάρσιων μεταξύ τους τοίχων. Η χρήση σκυροδέματος ήταν αποδεκτή, καθώς στις θέσεις αυτές προβλέπονταν νέα φέροντα στοιχεία από σκυρόδεμα από την εγκεκριμένη μελέτη αποκατάστασης. (πλάκα οροφής υπογείου και γωνιακό υποστύλωμα αντίστοιχα)

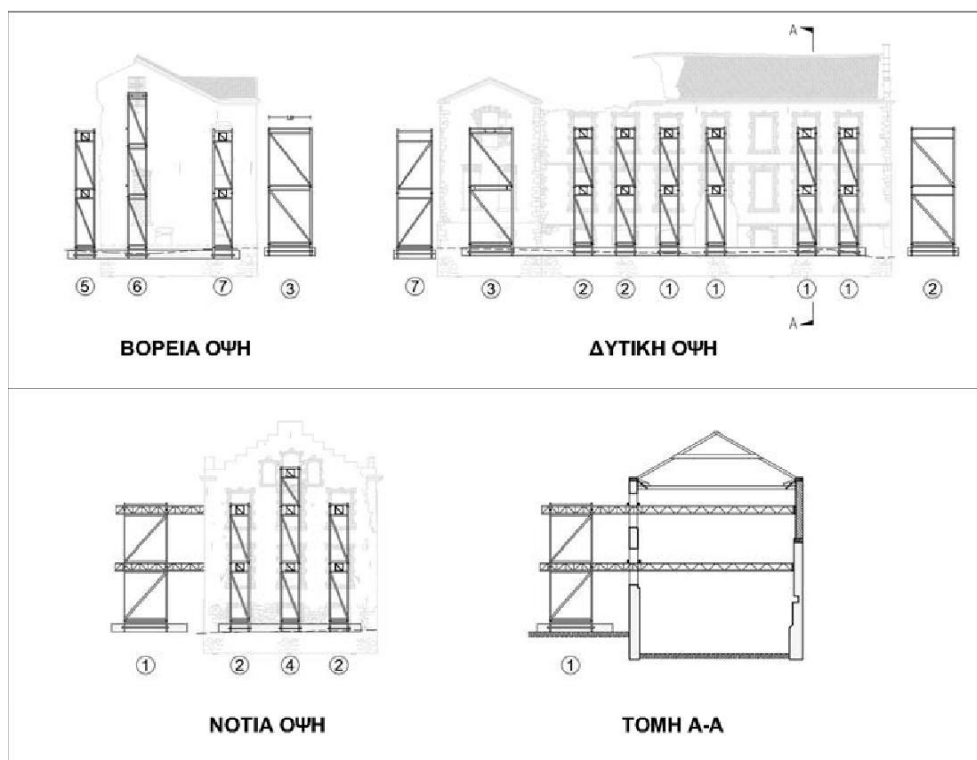
**Εικ. 3:** Διάταξη αντιστήριξης. Όψεις, τομή Α-Α.

Στους μεταλλικούς πύργους εδράζονται εν προβόλω μεταλλικές δικτυωτές δοκοί ή δοκοί πρότυπης διατομής, οι οποίες διέρχονται αποκλειστικά μέσα από τα ανοίγματα των όψεων—ώστε να μην διαταραχθεί η λιθοδομή—και φέρουν οριζόντιους στρωτήρες που συγκρατούν την λιθοδομή. Οι στρωτήρες τοποθετούνται γενικώς σε δύο στάθμες καθ' ύψος του κτιρίου, στη στάθμη των ανοιγμάτων του ισογείου και του Α' ορόφου, ενώ τοπικά στην νότια και την βόρεια όψη εφαρμόζονται στρωτήρες σε μία επιπλέον στάθμη για την συγκράτηση των αετωμάτων της δίρριχτης στέγης. Αποτελούνται από δύο μεταλλικές διατομές U180 εκατέρωθεν της λιθοδομής, την οποία και συγκρατούν μέσω σύσφιγξης μεταξύ τους. Οι στρωτήρες ενισχύθηκαν τοπικά όπου απαιτείτο, με συγκόλληση δοκών ΙΡΕ220. Μεταξύ των μεταλλικών διατομών και της λιθοδομής παρεμβάλλονται ξύλινοι στρωτήρες, ώστε να μην προκληθούν τοπικά βλάβες. Η γενική διάταξη της αντιστήριξης παρουσιάζεται στις εικόνες (2) και (3).

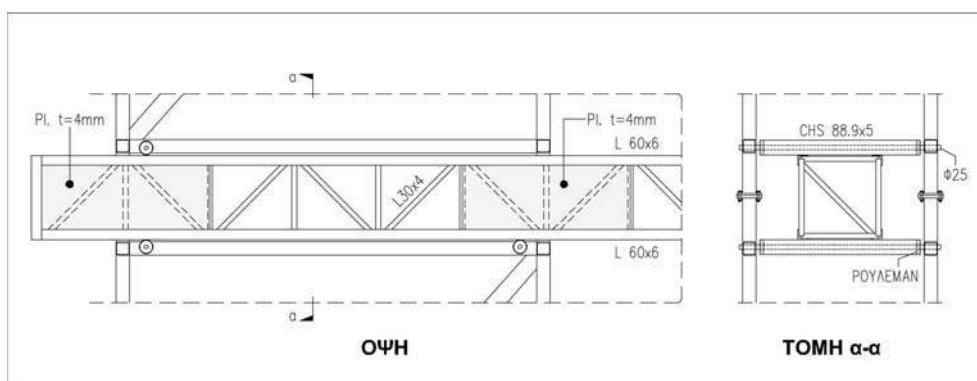
**Εικ. 4:** Στήριξη δικτυωτής δοκού μήκους 15.0 m σε κύλιστρα.

Για τον λόγο αυτό, έπρεπε η τοποθέτηση των δικτυωτών δοκών στην τελική τους θέση να ολοκληρωθεί με χειρισμούς αποκλειστικά από την δυτική πλευρά του κτιρίου. Αυτό κατέστη δυνατό με την επινόηση μίας πρωτότυπης διάταξης έδρασης των δοκών στους πύργους τύπου -1- με κύλινδρα, η οποία παρουσιάζεται στην εικόνα (4). Κάθε δοκός στηρίζεται σε τρία κύλινδρα, το καθένα από τα οποία αποτελείται από μία κοίλη κυκλική διατομή CHS 88.9x5 και η οποία με τη σειρά της στηρίζεται σε έναν σταθερό άξονα Φ25 mm μέσω δύο ρουλεμάν στα άκρα της. Η χρήση βιομηχανικών ρουλεμάν προσέφερε άριστη ποιότητα κύλισης χωρίς να απαιτηθούν ισχυρές ωθήσεις. Είναι χαρακτηριστικό ότι η προώθηση των δοκών στην τελική τους θέση έγινε με τα χέρια.

Σημειώνεται ότι, στην περιοχή της στήριξης των κυλιόμενων δοκών, απαιτήθηκε η πύκνωση της δικτύωσης σε τέτοιο μήκος, το οποίο ορίστηκε από επαναληπτικές επιλύσεις στις διάφορες θέσεις προώθησης. Επιπλέον, στις τελικές θέσεις έδρασης, τοποθετήθηκε μεταλλικό έλασμα συγκολλημένο στις κατακόρυφες πλευρές της δοκού. Ο ρόλος του ήταν να χρησιμοποιηθεί η επιφάνειά του για την συγκόλληση της δοκού στους πύργους (μέσω ορθοστατών) στην τελική της θέση. Με τον τρόπο αυτό απεφεύχθη η συγκόλληση σε περιοχές υπό μεγάλη τάση, καθώς στην τελική θέση η δοκός βρισκόταν στην μέγιστη ένταση. Τα παραπάνω διακρίνονται στην εικόνα (4).

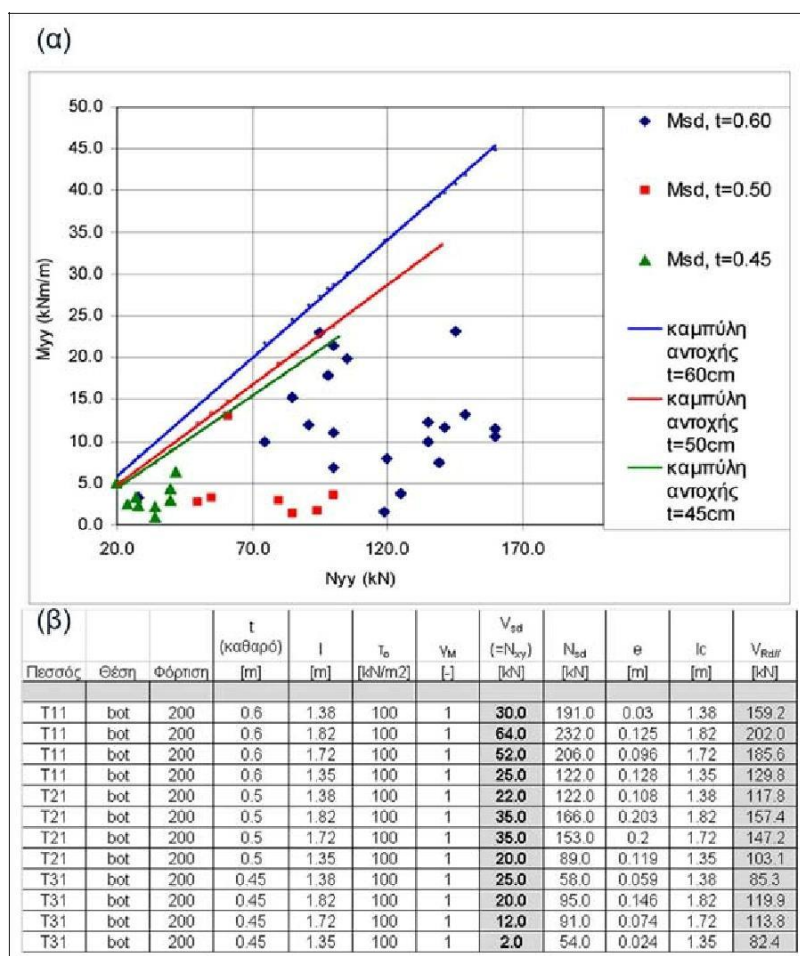
Ο έλεγχος των λιθοδομών επιβεβαίωσε την αποτελεσματική λειτουργία της αντιστήριξης που σχεδιάστηκε. Η παραμόρφωση της στέψης της λιθοδομής υπό τα σεισμικά φορτία υπο-τετραπλασιάστηκε μετά την εφαρμογή της αντιστήριξης. Παράλληλα η αναπτυσσόμενη ένταση, τόσο εκτός όσο και εντός επιπέδου, βρέθηκε μέσα στα όρια των αντίστοιχων αντοχών με σημαντικό περιθώριο ασφαλείας. Στην εικόνα (6) παρουσιάζεται ο έλεγχος σε κάμψη εκτός επιπέδου των λιθοδομών, και ο έλεγχος σε διάτμηση της λιθοδομής της πρόσοψης.

Εικ. 6: α) Διάγραμμα ελέγχου λιθοδομής έναντι ροπής εκτός επιπέδου. β) Έλεγχος σε διάτμηση λιθοδομής πρόσοψης.

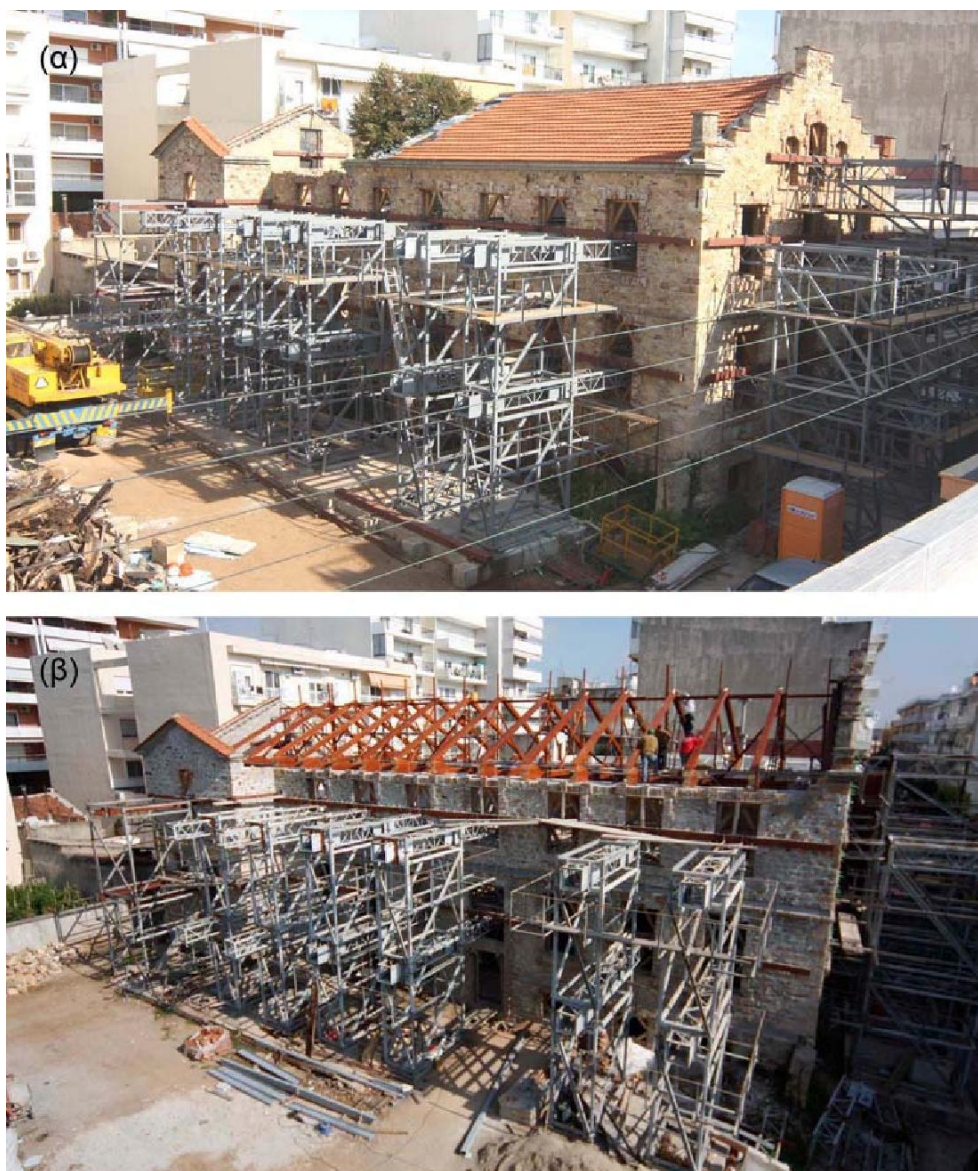
**Εικ. 7:** Γενική άποψη του κτιρίου α) μετά την εφαρμογή της αντιστήριξης και β) κατά την ανακατασκευή της στέγης

Στην εικόνα (7) παρουσιάζεται η τελική μορφή της αντιστήριξης από το εξωτερικό και στην εικόνα (8) μια άποψη του εσωτερικού μετά την τοποθέτηση των κυλιόμενων δοκών.

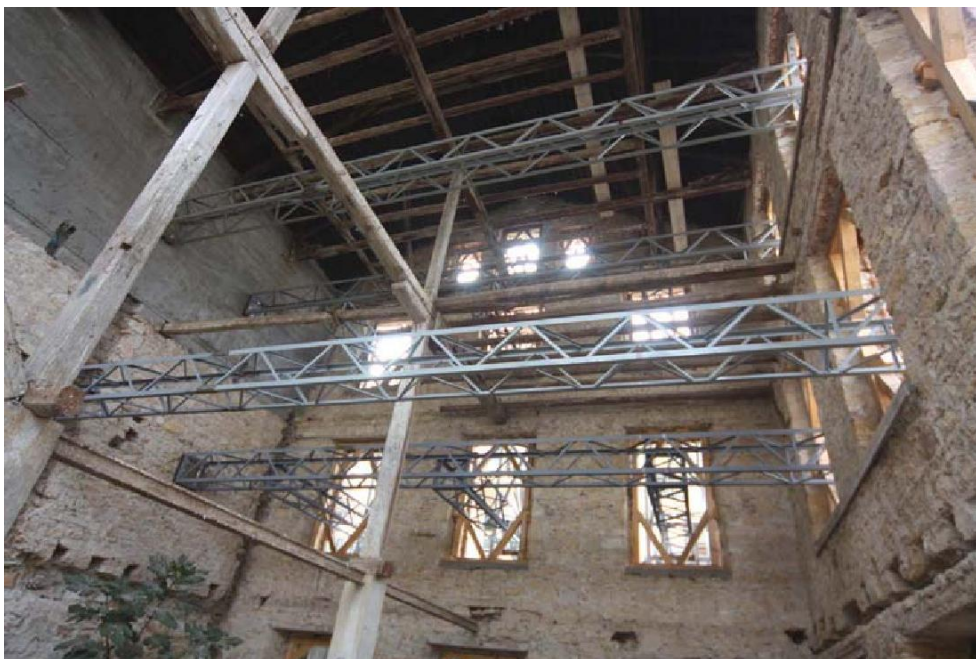
*Εικ. 8: Άποψη του εσωτερικού του κτιρίου μετά την εφαρμογή της αντιστήριξης.*
