**Ζητήματα Επέμβασης σε Κατασκευές Διατηρητέου Αστικού Ιστού:  
Η Κατοικία 153 στο Δυτικό 13ο Δρόμο στο Greenwich Village, Νέα Υόρκη**

**Χρυσόστομος Θεοδωρόπουλος**

Η ανακοίνωση αφορά επέμβαση σε αστική κατοικία Greek Revival του 1848 στην πόλη της Νέας Υόρκης. Η αστική κατοικία αναλύεται ως προς τη **μεθοδολογία τεκμηρίωσης και επέμβασης**. Ταυτόχρονα παρουσιάζονται **τα κριτήρια και το πλαίσιο**, μέσα στα οποία γίνεται η επέμβαση, καθώς και τα εγγενή ή καινούργια **προβλήματα**, που αυτή δημιουργεί.

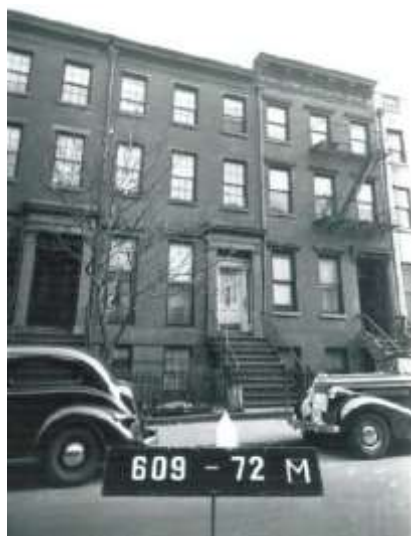
**Εικ. 1:** Αποψη του κτιρίου 153 στο δυτικό 13ο δρόμο, γύρω στο 1940. (Φωτ. από το αρχείο της πόλης της Νέας Υόρκης).

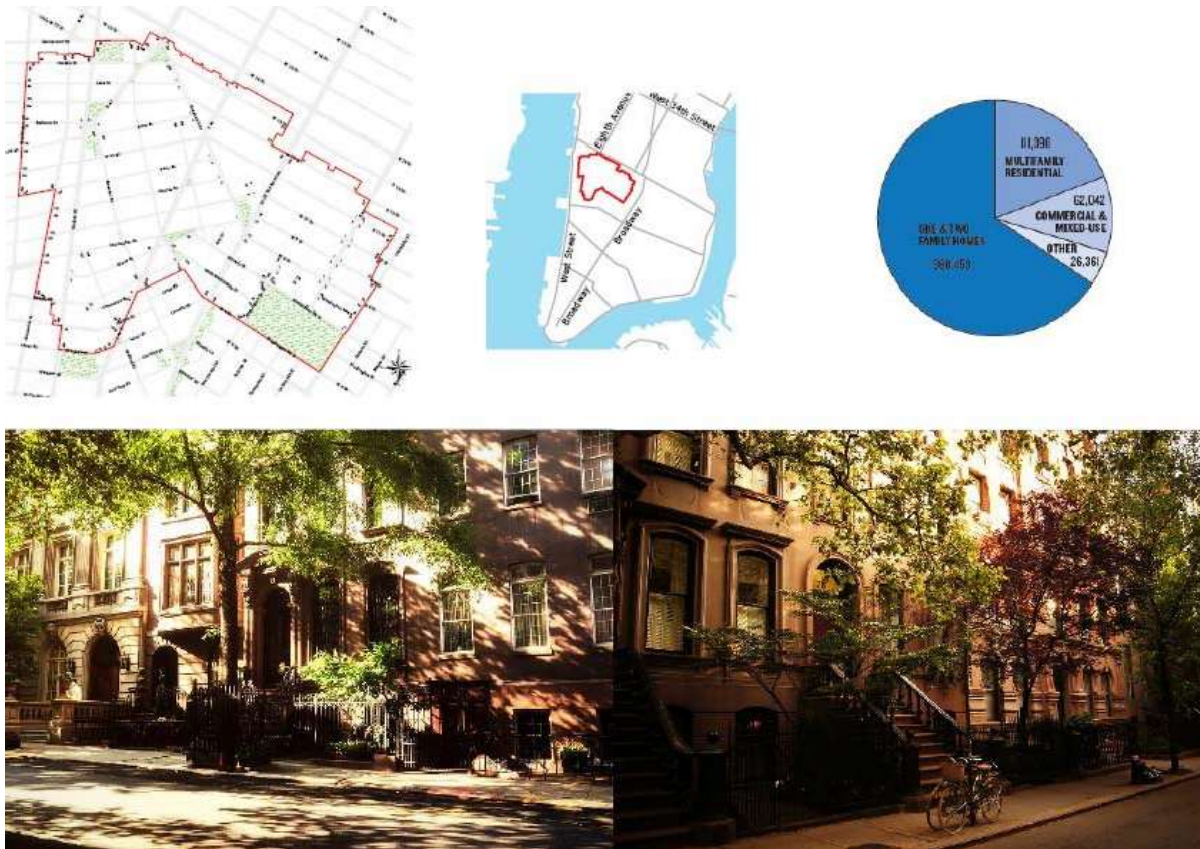
**Εικ. 2:** Η περιοχή Greenwich Village και τα όρια κήρυξης προστασίας, η σχέση της με το νότιο Μανχάτταν, τυπικές απόψεις δρόμων και σχεδιάγραμμα με τον κτιριακό απόθεμα κατασκευών πριν του 1940 στην πόλη της Νέας Υόρκης (αρχείο Municipal Arts Society).

Η περιοχή του Greenwich Village κυρήχθηκε διατηρητέα το 1969, ως μια ιστορική περιοχή, ξεχωριστή από οποιαδήποτε άλλη περιοχή της Νέας Υόρκης, λόγω ότι διαθέτει ακέραιο σε μεγάλο βαθμό τον ιστορικό, αστικό ιστό: κτίρια των περιόδων Federal Style, Greek Revival, Italianate, πλατείες και δρόμους με το χαρακτηριστικό σχεδιασμό των δυο διαφορετικών κανάβων της πόλης και του ποταμού Χάντσον, δημόσια κτίρια και εκκλησίες ιδιαίτερης αρχιτεκτονικής σημασίας και ιστορική φύτευση στους δρόμους. Σκοπός της κήρυξης ήταν αφενός να αποτρέψει τη συνεχιζόμενη δόμηση νέων, ψηλών κτιρίων, αφετέρου να αφυπνίσει τους κατοίκους σε ζητήματα αποκατάστασης και να αποτρέψει επεμβάσεις, οι οποίες ομογενοποιούν την αρχιτεκτονική εικόνα των κτιρίων και εισάγουν σύγχρονα υλικά ασύμβατα με την ιστορικότητα των υπάρχοντων<sup>6</sup>. Στην προσπάθεια ενεργοποίησης και εκπαίδευσης των χρηστών, η επιτροπή LPC έχει εκδόσει οδηγό αποκατάστασης των κατοικιών. Ο οδηγός αποτελεί σημαντικό βοήθημα των κατοίκων, ώστε να αναγνωρίζουν τα διαφορετικά αρχιτεκτονικά στυλ και τις προτεινόμενες μεθόδους και βαθμούς επιδιόρθωσης. Ο οδηγός εξηγεί ποιές διαδικασίες χρειάζονται για την έκδοση αδειών αποκατάστασης, ποιός είναι ο μέγιστος βαθμός επέμβασης και αλλαγής αρχιτεκτονικών και διακοσμητικών στοιχείων και ποιές μέθοδοι επέμβασης κρίνονται συμβατοί με την ιστορική κατασκευή<sup>7</sup>.

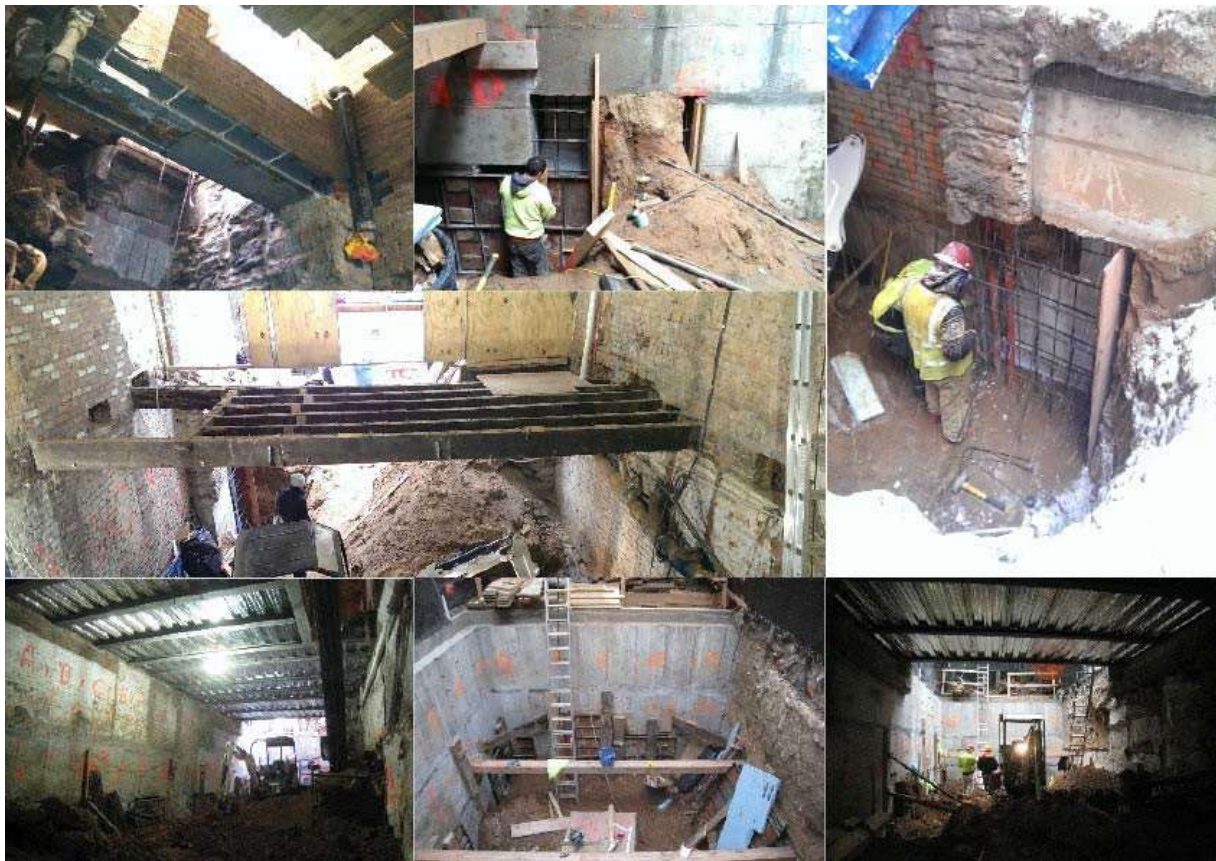
**Εικ. 5:** απόψεις κατά την εκσκαφή, την τμηματική υποθελίωση, τη στήριξη και τη απομάκρυνση δοκών και πατώματος για την τοποθέτηση μεταλλικών φορέων.

- Καθιζίσεις και ρηγματώσεις κατά την εκσκαφή, οι οποίες εμφανίστηκαν κύριως στη δυτική μεσοτοιχία και την οπίσθια νεότερη προσθήκη του γειτονικού δυτικού κτιρίου. Ρηγματώσεις δεν εμφανίστηκαν στο γειτονικό, ανατολικό κτίριο, το οποίο είχε ήδη υποσκαφεί και ενισχυθεί με θεμελίωση οπλισμένου σκυροδέματος τα προηγούμενα χρόνια. Οι εργασίες διακόπηκαν προσωρινά και τοποθετήθηκαν τοπογραφικά στοιχεία για τη παρατήρηση καθιζήσεων των γειτονικών κτιρίων σε ακτίνα 50 μέτρων<sup>12</sup>. Αξίζει να σημειωθεί ότι οι ρηγματώσεις ήταν μικρές και πολλαπλές στο τμήμα, το οποίο ήταν ιστορικό. Αντίθετα στη νεότερη, οπίσθια προσθήκη οι ρηγματώσεις ήταν ελάχιστες σε αριθμό αλλά μεγάλες. Αυτό αποδεικνύει ότι το αρχικό κτίριο απορρόφησε πιο ομοιόμορφα τις καταπονήσεις από την εκσκαφή και τις διέσπαιρε μέσω των ξύλινων φορέων σε διάφορες τοιχοποιίες, φέρουσες και μη. Φαίνεται ότι όλα τα στοιχεία της ιστορικής δομής συνεργάζονταν σε ένα οργανικό, συνεκτικό δομικό ιστό. Αντίθετα ο κακός σχεδιασμός πιο σύγχρονων υλικών, όπως περιγράφεται και στην επόμενη ενότητα, οδήγησε σε χειρότερη συμπεριφορά του κτιρίου στις καταπονήσεις.

- Σημαντικό καινούργιο στοιχείο αποτέλεσε η εκσκαφή ενός επιπλέον υπογείου και η υποθεμελίωση των εξωτερικών τοίχων με στοιχεία οπλισμένου σκυροδέματος. Η τεχνική που ακολουθήθηκε, και η οποία επιβάλλεται από τον οικοδομικό κανονισμό θεμελίωσης της πόλης της Νέας Υόρκης, ήταν η τμηματική και σταδιακή εκσκαφή και υποθεμελίωση. Η μέγιστη επιτρεπόμενη εκσκαφή και υποθεμελίωση ήταν 1.20x1.20 μέτρα κάθε φορά. Με αυτή τη μέθοδο σε χρονικό διάστημα περίπου μίας εβδομάδας, σκάπτονταν όχι παραπάνω από 8 σκάμματα, τοποθετούνταν ξύλотиποι για τη συγκράτηση των πλευρικών γαιών, τοποθετούνταν φύλλα υδρομόνωσης, οπλισμός και στη συνέχεια σκυρόδεμα. Η υποθεμελίωση είχε συνολικό πάχος 60 εκατοστά. Όταν ολοκληρώθηκε η πρώτη στρώση, σε βάθος 1.20 μέτρα συνεχίστηκαν οι επόμενες τρεις σε συνολικό βάθος 4.80 μέτρα. Λόγω των διαφορετικών θεμελιώσεων (οπτοπλινθοδομή, αργολιθοδομή, σκυρόδεμα) η βασική μέθοδος υδρομόνωσης τροποποιήθηκε κατά περίπτωση.

- Σημαντικό στοιχείο επέμβασης επίσης αποτέλεσε η ανακατασκευή της οπίσθιας εξωτερικής πρόσοψης και της νεώτερης προσθήκης, λόγω αποδυνάμωσης της στατικής δύναμης της οπτοπλινθοδομής (αποσάθρωση συνδετικού κονιάματος) και των αστοχιών στην κατασκευή της νεώτερης προσθήκης (χρήση άοπλων τσιμεντόλιθοδων). Η μελέτη στηρίχτηκε στη χρήση μεταλλικών υποστηλωμάτων και φορέων.

- Σε διάφορα σημεία των πλευρικών μεσοτοιχιών έγινε καθαίρεση του συνδετικού κονιάματος και τοποθέτηση μεταλλικών ελκυστήρων.

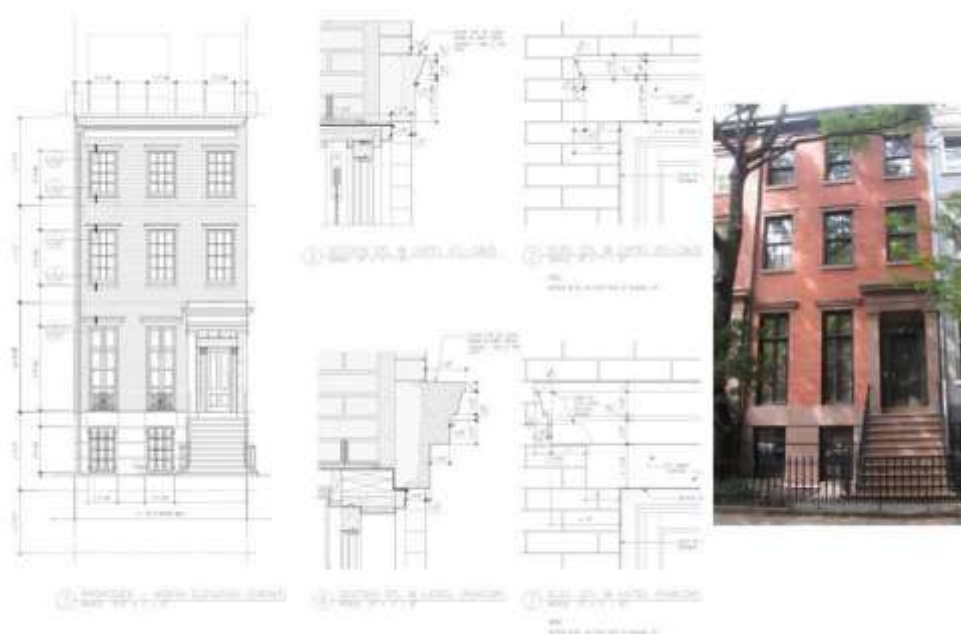
**Εικ. 6:** απόψη μετά την αποκατάσταση της κύριας όψης, της κλίμακας και του φράχτη και την τοποθέτηση των νέων κουφωμάτων, πλην της θύρας εισόδου και λεπτομέρειες πλαισίων παραθύρων.

Η αρχιτεκτονική μελέτη στηρίχθηκε στην ιδέα της αποκατάστασης ακόμα και στις περιπτώσεις, όπου λόγω της αποδυνάμωσης του ιστορικού υλικού, αποφασίστηκε η αντικατάστασή του. Αξίζει να σημειωθεί ότι λόγω του σύγχρονου, οικοδομικού κανονισμού, ο οποίος εισάγει παραμέτρους πυρασφάλειας και σχεδιασμού κλιμάκων και διαδρόμων, επιλέχθηκε η κατάθεση της μελέτης στην πολεοδομία, ως μελέτη επανάχρησης πολλών στοιχείων, ακόμα και αν αυτά ανακατασκευάστηκαν. Με αυτό τον τρόπο, σημαντικά αρχιτεκτονικά στοιχεία όπως οι κλίμακες και τα τζάκια επισκευάστηκαν από τεχνίτες, ακολουθώντας ακριβώς τις ιστορικές μεθόδους. Η απόφαση αυτή πάρθηκε με γνώμονα τη διατήρηση της ισορροπίας της κατασκευής και τη διατήρηση ιστορικού υλικού. Τα πιο σημαντικά στοιχεία της μελέτης αποκατάστασης παραθέτονται στη συνέχεια. Αποκατάσταση κύριας όψης. Η μελέτη προέβλεπε την επισκευή της πέτρινης βάσης του κτιρίου, της εξωτερικής κλίμακας και των πέτρινων στοιχείων των ανοιγμάτων. Λόγω αφενός της αδυναμίας εύρεσης ντόπιας πέτρας και αφετέρου των εγενών αδυναμιών του υλικού (υψηλή υγρααπορροφητικότητα)<sup>10</sup>, επιλέχθηκε η απομάκρυνση του σαθρού υλικού και η κατασκευή των λεπτομερειών από υπόστρωμα τσιμέντου και επικάλυψη με χρωματισμένη τσιμεντοκονία<sup>11</sup>. Έγιναν δείγματα χρωματισμού και διαλέχθηκε το πλησιέστερο στον αρχικό χρωματισμό της πέτρας. Επίσης αντικαταστάθηκαν τα εξωτερικά ξύλινα κουφώματα με καινούργια ξύλινα και διπλά τζάμια.

<sup>11</sup>Η επισκευή της πέτρας brownstone πρέπει να γίνεται είτε με αντικατάσταση με φυσικό ή τεχνητό μέλος. Συνηθέστερα γίνεται επικάλυψη από τσιμεντοκονία για αποφυγή κόστους. Η μέθοδος αυτή αδυναμεί λόγω μη συνάφειας των δύο υλικών με πιθανότητα κατακράτησης νερού στη διεπιφάνεια. Επίσης η αισθητική απόδοση ξεφεύγει του αρχικής εικόνας.
