# "Βίλα Εξάρχου" (Δράμα): η Αποκατάσταση - Επανάχρηση μιας Μεσοπολεμικής Αστικής Μονοκατοικίας.

Λίζα Τικταπανίδου  
Δημήτρης Αγγέλου

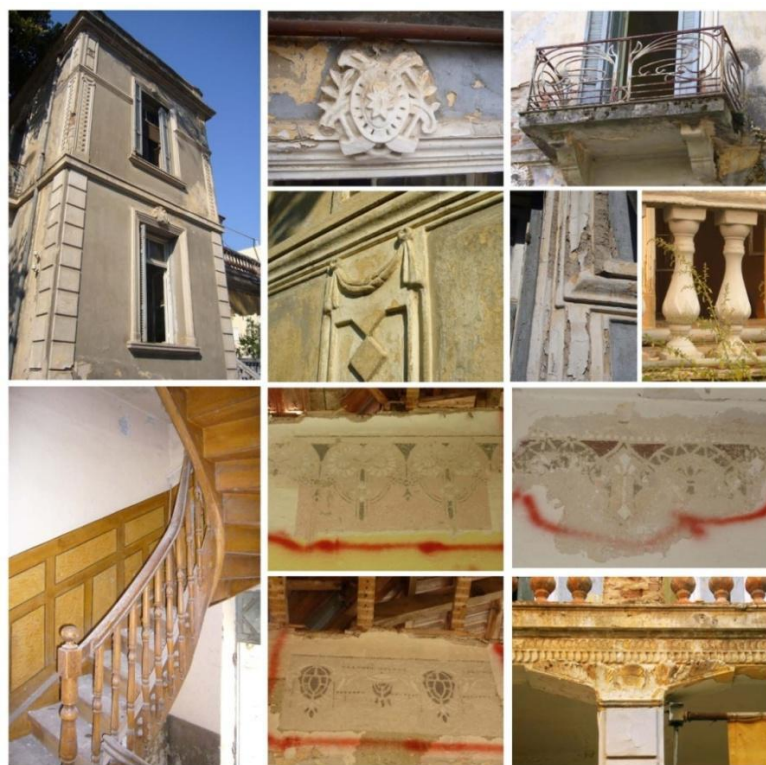
**Εικ. 2:** Διακοσμητικά στοιχεία του κτιρίου

Μορφολογικά στοιχεία Η "βίλα Εξάρχου", όπως είναι γνωστή στη Δράμα από το όνομα του μακροβιότερου ιδιοκτήτη της, αποτελεί ένα από τα πιο αξιόλογα δείγματα της αρχιτεκτονικής κληρονομιάς της πόλης της Δράμας και ένα από τα λίγα που διαθέτουν αξιόλογο τοιχογραφικό διάκοσμο. Περιβάλλεται από έναν επιβλητικό κήπο σχεδιασμένο με βάση δυτικά πρότυπα και προβάλλει στο βάθος μιας αλέας με ψηλά δένδρα, διαμορφώνοντας ένα μοναδικό δείγμα αστικής μονοκατοικίας με κήπο στην πόλη. Μορφολογικά το κτίριο συνδυάζει τα βασικά αναγεννησιακά στοιχεία των νεοπαλαδιανών επαύλεων με διακοσμητικές λεπτομέρειες της αρ νουβώ. Οι όψεις παρουσιάζουν μία αρχική τριμερή διαίρεση και οργανώνονται με οριζόντιες τραβηχτές διακοσμητικές ταινίες. Ανάγλυφες ψευδοπαραστάδες με γεωμετρικές και φυτομορφικές παραστάσεις στα επίκρανα, τονίζουν τις ακμές του κτιρίου. Οι όψεις στέφονται από έντονα προεξέχοντα γείσα με εξαίρεση την κύρια όψη που στέφεται από υπερυψωμένο στηθαίο που εγκιβωτίζει τη στέγη. Διακρίνονται επίσης, τραβηχτά κορνιζώματα που πλαισιώνουν τα ανοίγματα, ανάγλυφα κοσμήματα με φυτικά σχέδια στα ανώφλια, κόγχες στην κύρια όψη στον όροφο, κεραμικές μπαλούστρες στις βεράντες, περίτεχνα κιγκλιδώματα art nouveau στους εξώστες και στα παράθυρα του ημιυπόγειου. Στους εσωτερικούς χώρους, μετά από συστηματική έρευνα και διερευνητικές τομές, αποκαλύφθηκε πλούσιος ζωγραφικός διάκοσμος.

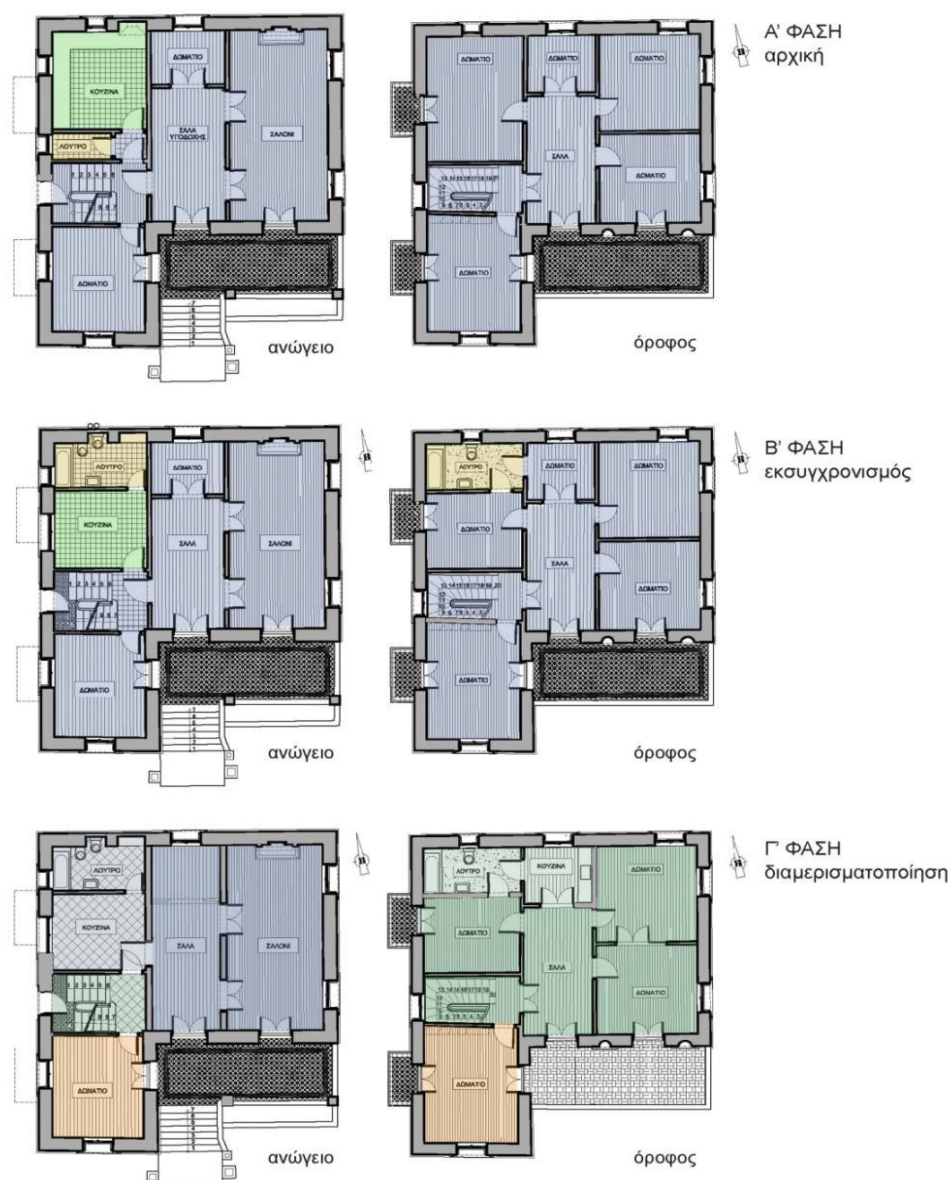
**Εικ. 3:** Οι τρεις φάσεις της τυπολογικής μετεξέλιξης του κτιρίου

360 τ.μ. και αναπτύσσεται σε τρεις στάθμες. Το υπερυψωμένο ισόγειο και ο όροφος αποτελούσε την κυρίως κατοικία ενώ στο ημιυπόγειο υπήρχαν οι βοηθητικοί χώροι. Η τυπολογία της, *πανομοιότυπη* στους δύο κύριους ορόφους, ακολουθεί την παραδοσιακή διάταξη "κεντρική σάλα με εκατέρωθεν δωμάτια" και βεράντα στη νοτιοανατολική γωνία. Η κύρια είσοδος οργανώνεται κεντρικά της νότιας όψης, στη βεράντα του υπερυψωμένου ισογείου και στη νοητή προέκταση μιας γραμμικής αλέας προσανατολισμένης κατά τον άξονα Βορά–Νότου, η οποία διασχίζει τον κήπο και συνδέει με μνημειακό τρόπο την κατοικία με το δρόμο. Η πρόσβαση στη στάθμη της βεράντας γίνεται μέσω μιας πλατειάς σκάλας με ολόσωμες μαρμάρινες βαθμίδες και κιγκλιδώματα με μπαλούστρες και ανθοδόχες. Οι τρεις στάθμες της κατοικίας επικοινωνούν μεταξύ τους μέσω ενός εσωτερικού κλιμακοστασίου, κεντρικά της δυτικής πτέρυγας του κτιρίου, όπου είναι διαμορφωμένη μία δεύτερη βοηθητική είσοδος, στη στάθμη του περιβάλλοντα χώρου. Στην αρχική φάση της κατοικίας (Α'ΦΑΣΗ), στην πρώτη στάθμη και στα βόρεια του κλιμακοστασίου, ένας μικρός διάδρομος οδηγούσε στο αποχωρητήριο και στο μαγειρείο το οποίο καταλάμβανε τη βορειοδυτική γωνία της κάτοψης. Το πάτωμα των παραπάνω χώρων ήταν κατασκευασμένο από σκυρόδεμα και επιστρωμένο με τσιμεντένια πλακίδια. Από σκυρόδεμα ήταν κατασκευασμένο επίσης και το σκέλος της σκάλας που οδηγούσε στο υπόγειο. Ο κήπος, συνολικού εμβαδού 3.300 τ. μ. ήταν διαμπερής, με πρόσωπα στις οδούς Δημ. Γούναρη, στο νότο και Βασ. Ηρακλείου στο βορρά. Το τμήμα του κήπου στα νότια της κατοικίας ήταν ο "κήπος προβολής" και περιπάτου. Παρτέρια με καλλωπιστικούς θάμνους και άνθη διατάσσονταν συμμετρικά και ακτινωτά ως προς την επιβλητική αλέα με τα ψηλά δένδρα, που αποτελούσε τον άξονα συμμετρίας της σύνθεσης. Στα βόρεια της κατοικίας, στην πίσω αυλή, ήταν διαμορφωμένος ο οπωρώνας.

Τη δεκαετία του '60, η διώροφη μονοκατοικία χωρίζεται, ο Παναγιώτης Εξάρχου κρατάει το ισόγειο, ο ένας από τους δύο γιούς του τον όροφο -τον οποίο νοικιάζει και μετακομίζει με την οικογένειά του στην Αθήνα- και ο δεύτερος γιός κτίζει μία δεύτερη μονοκατοικία στην πίσω αυλή. Η κατοικία εισέρχεται στην τρίτη της φάση, τη φάση της "διαμερισματοποίησης" (Γ' ΦΑΣΗ). Το διαμέρισμα του υπερυψωμένου ισογείου χρησιμοποιεί πλέον μόνον την κεντρική είσοδο, η δίφυλλη τζαμόπορτα και ο τοίχος που διαμόρφωνε έναν μικρότερο χώρο βόρεια της κεντρικής σάλας αποξηλώνονται και το άνοιγμα που οδηγεί από την κεντρική σάλα προς το κλιμακοστάσιο κλείνει με τοίχο. Το διαμέρισμα του ορόφου εξυπηρετείται από τη βοηθητική είσοδο, στα δυτικά. Για την ανεξάρτητη λειτουργία του κατασκευάζεται κουζίνα, στο χώρο βόρεια της κεντρικής σάλας, ενώ τα δύο δωμάτια στα ανατολικά, ενοποιούνται με ένα μεγάλο άνοιγμα. Τα νοτιοδυτικά δωμάτια και των δύο ορόφων που βλέπουν στον κήπο και τις βεράντες, αποκόπτονται λειτουργικά από τα αντίστοιχα διαμερίσματα.

Κατασκευάζονται δύο λουτρά, ένα σε κάθε κύριο όροφο της κατοικίας και το ένα πάνω από το άλλο, στη βορειοδυτική γωνία του κτιρίου. Οι αποχετεύσεις τους εγκαθίστανται εξωτερικά, με συνέπεια να καταργηθεί το παράθυρο του λουτρού του ανωγείου στο βόρειο τοίχο. Το ξύλινο πάτωμα του λουτρού στον όροφο αντικαθίσταται από πλάκα σκυροδέματος και επιστρώνεται με μωσαϊκό ενώ διαμορφώνονται δύο πόρτες για την επικοινωνία του με τους χώρους του ορόφου. Στην πρώτη στάθμη, η κουζίνα καταλαμβάνει το χώρο βόρεια του κλιμακοστασίου και συμπεριλαμβάνει το χώρο του παλαιότερου αποχωρητηρίου και το διάδρομο.

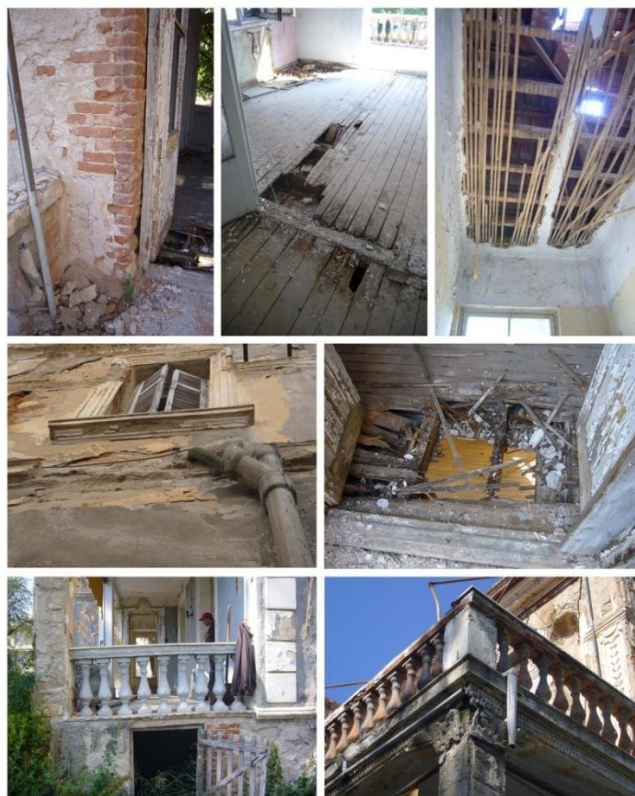
**Εικ. 5:** Εικόνες παθολογίας του κτιρίου.

Η κατασκευαστική του δομή είναι χαρακτηριστική της εποχής του μεσοπολέμου. Ειδικότερα: Τα κατακόρυφα φέροντα στοιχεία είναι κυρίως αργολιθοδομές με λίθους ασβεστολιθικής προέλευσης και συνδετικό υλικό σκληρό ασβεστοκονίαμα. Είναι επιμελημένες μόνο στις γωνίες του κτιρίου, με τα πάχη να ποικίλουν από 50 έως 60 εκ για τους εξωτερικούς τοίχους και 45 εκ για τους εσωτερικούς τοίχους του υπογείου. Εσωτερικά στους ορόφους οι τοιχοποιίες είναι κατασκευασμένες από συμπαγείς οπτόπλινθους πάχους 25εκ. Διάτρητες οπτόπλινθους συναντάμε σε μικρά τμήματα δευτερευόντων τοίχων και στις διαμορφώσεις των ανοιγμάτων. Η σύνδεση των οπτοπλινθοδομών με τους εξωτερικούς τοίχους ήταν χαλαρή έως ανύπαρκτη. Οι περιμετρικοί τοίχοι, θεμελιώνονταν με τοπική αμφίπλευρη διαπλάτυνση, απευθείας στο έδαφος και σε βάθος 60εκ. από το δάπεδο, ενώ οι εσωτερικοί, στο ίδιο βάθος, χωρίς διαπλάτυνση. Γενικά, στους φέροντες τοίχους δεν παρατηρούνταν αποκλίσεις από την κατακόρυφο, έντονες ρηγματώσεις ή καθιζήσεις. Εξαίρεση αποτελούσε στο υπόγειο, η νότιο-ανατολική γωνία κάτω από τη βεράντα, που είχε υποστεί καθίζηση από υπονόμηση του εδάφους εξαιτίας της ύπαρξης υδρορροής. Στους τοίχους του υπογείου εσωτερικά παρατηρούνταν τοπικά φαινόμενα ανερχόμενης υγρασίας. Τα πατώματα, ξύλινα, από πριστές διατομές ξυλείας κωνοφόρων για τα πατόξυλα και φαρδιές τάβλες για το σανίδωμα εδράζονται σε διαζώματα σκυροδέματος στην στέψη των τοίχων. Τα διαζώματα, από σκυρόδεμα με ποταμίσια αδρανή, ήταν μικρής αντοχής, και δε συνέβαλλαν στην εκτός επιπέδου κάμψη των τοίχων λόγω απουσίας οπλισμών, παρ' όλες τις αρκετά ικανές διατομές τους. Τα πατόξυλα ήταν γενικά σε καλή κατάσταση και σε μεγάλο βαθμό διατηρούσαν τη φέρουσα ικανότητά τους, παρ' όλες τις τοπικές φθορές από εισροή ομβρίων και προσβολή από μύκητες.

κατά τις άλλες δύο πλευρές της σε δοκούς οπλισμένου σκυροδέματος πάνω σε υποστυλώματα από συμπαγείς οπτόπλινθους με ασβεστοκονίαμα. Τα υποστυλώματα εμφάνιζαν έντονη φθορά από υγρασίες. Η στέγη, είναι τετράριχτη με τοπική επιπλέον διαμόρφωση πάνω από το προεξέχον τμήμα της κάτοψης. Το κάτω πέλμα διαμορφώνονταν από ελκυστήρες από πριστή ξυλεία, που εδράζονταν απευθείας στη στέψη των τοίχων, όπου απουσίαζε οποιοδήποτε διάζωμα. Ο φορέας του άνω πέλματος, αποτελείτο από δύο ξύλινα ζευκτά τοποθετημένα πάνω από τους εσωτερικούς διαμήκεις τοίχους, τριγωνικής μορφής, με διαγώνιες και κεντρικό ορθοστάτη που δεν εδράζονταν. Τα ξύλινα στοιχεία συνδέονταν χαλαρά στους κόμβους με απλές ξυλουργικές συνδέσεις. Τί κτίριο παρουσίαζε εκτεταμένες φθορές ,στις οροφές και το σανίδωμα του πατώματος του ορόφου, καθώς και στα εξωτερικά επιχρίσματα εξαιτίας της ελλιπούς συντήρησης των υδρορροών, των κεραμιδιών και των εξωτερικών αποχετεύσεων.

Οπλισμένο σκυρόδεμα συναντήσαμε στα δάπεδα των υγρών χώρων, στους δύο εξώστες του ορόφου, στην πλάκα του δαπέδου της βεράντας του ισόγειου που στηρίζονταν στις λιθοδομές του υπογείου, καθώς και στο δάπεδο της βεράντας του ορόφου. Η βεράντα αυτή εδράζονταν κατά τις δύο διαδοχικές πλευρές, στους εξωτερικούς σε επαφή τοίχους, απευθείας και χωρίς διάζωμα και

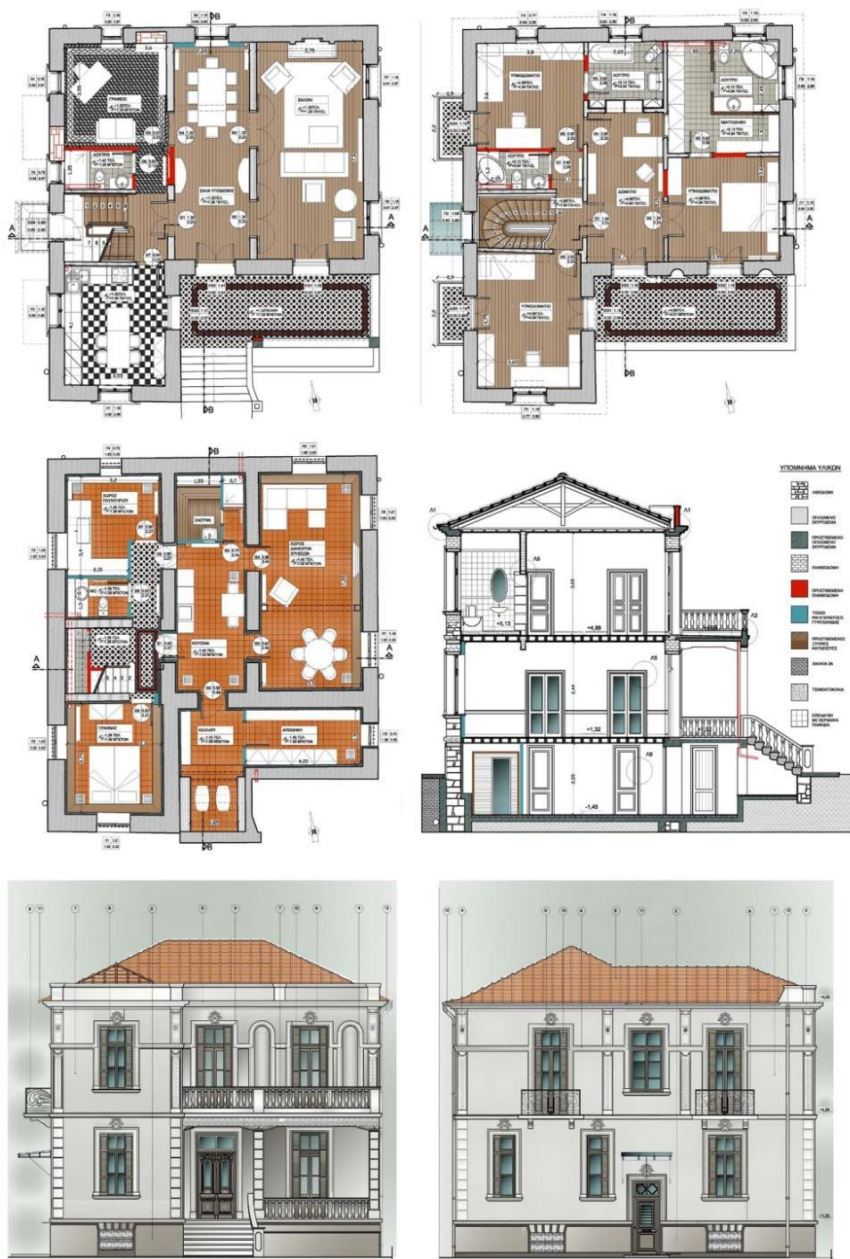
**Εικ. 6:** Σχέδια από τη μελέτη αποκατάστασης-επανάχρησης του κτιρίου.

Η μελέτη ανατέθηκε εκ νέου, αυτή τη φορά στους συντάκτες της παρούσας εισήγησης, οι οποίοι σε στενή συνεργασία με την αρμόδια υπηρεσία και τους ιδιοκτήτες, επιχείρησαν και σε μεγάλο βαθμό κατάφεραν να εκπονήσουν μία μελέτη αποκατάστασης-επανάχρησης η οποία να ικανοποιεί και τα τρία εμπλεκόμενα μέρη. Οι ιδιοκτήτες αποδέχθηκαν τη φιλοσοφία των μελετών αποκατάστασης και συμφώνησαν στη διερεύνηση και αποκατάσταση του ζωγραφικού και ανάγλυφου διακόσμου της κατοικίας τους. Η δε υπηρεσία έδωσε χώρο στην αρχιτεκτονική σύνθεση και την απόπειρα ικανοποίησης των αναγκών των σημερινών ιδιοκτητών, με το σχεδιασμό των παρακάτω χώρων: κουζίνας, καθιστικού, δύο χώρων γραφείων, ξενώνα και χώρου παιδικών δραστηριοτήτων καθώς

και τριών υπνοδωματίων που το καθένα τους να διαθέτει ιδιαίτερο λουτρό σύμφωνα με την τρέχουσα "ξενοδοχειακή αντίληψη" των χώρων διανυκτέρευσης. Στο ημιυπόγειο θα υπήρχαν επιπλέον χώρος πλυντηρίου, κελάρι και σάουνα και στον κήπο, θα διαμορφώνονταν χώρος στάθμευσης και μικρή πισίνα με πέργκολα.

Καθαίρεση των μεταγενέστερων προσθηκών που αλλοίωσαν την αρχική τυπολογία και προσθήκη πλινθοδομών στη θέση όπου καθαιρέθηκαν αρχικές τοιχοποιίες για τη διαμόρφωση ανοιγμάτων. Επανασχεδιασμός του υπερυψωμένου ισογείου με επαναφορά της κάτοψης στην αρχική τυπολογία (με τη διαφορά πως η κουζίνα μεταφέρεται στο νοτιοδυτικό δωμάτιο με έξοδο στη βεράντα). Η ίδια τυπολογία επαναλαμβάνεται τόσο στο υπόγειο, όσο και στον όροφο. Το υπόγειο εντάσσεται στην κατοικία σαν χώρος κύριας χρήσης. Ο όροφος, δέχεται τις περισσότερες νέες επεμβάσεις, σχεδιάζονται τρία λουτρά, ένα για κάθε δωμάτιο. Το πρώτο λουτρό, πάνω ακριβώς και όμοια με το υποκείμενο. Το δεύτερο, καταλαμβάνει το δωμάτιο στα βόρεια της κεντρικής σάλας (στη θέση της δίφυλλης τζαμόπορτας σχεδιάζεται κατ' αναλογία με το παλιό κούφωμα και σε υπόμνησή του, μία νέα ξύλινη κατασκευή δύο όψεων που φιλοξενεί ερμάρια από την πλευρά του λουτρού και βιβλιοθήκη από την πλευρά της σάλας). Το τρίτο λουτρό, σχεδιάζεται στη θέση του βορειοανατολικού δωματίου, σε συνδυασμό με ιματιοθήκη και διαχωρίζεται από αυτήν με μία ξύλινη κατασκευή με συμπαγή και διαφανή τμήματα, μέσα από τα οποία διακρίνεται η συνέχεια του αρχικού δωματίου και του ζωγραφικού του διακόσμου. Τέλος, σχεδιάζεται ένα νέο διάφανο στέγαστρο πάνω από τη δυτική είσοδο, και μία νέα πόρτα, κατ' αναλογία με την παλιά. Οι νέες κατασκευές είναι μορφολογικά λιτές και διαφοροποιούνται κατασκευαστικά από το ιστορικό κτίριο, δηλώνοντας τη σύγχρονη ταυτότητά τους.

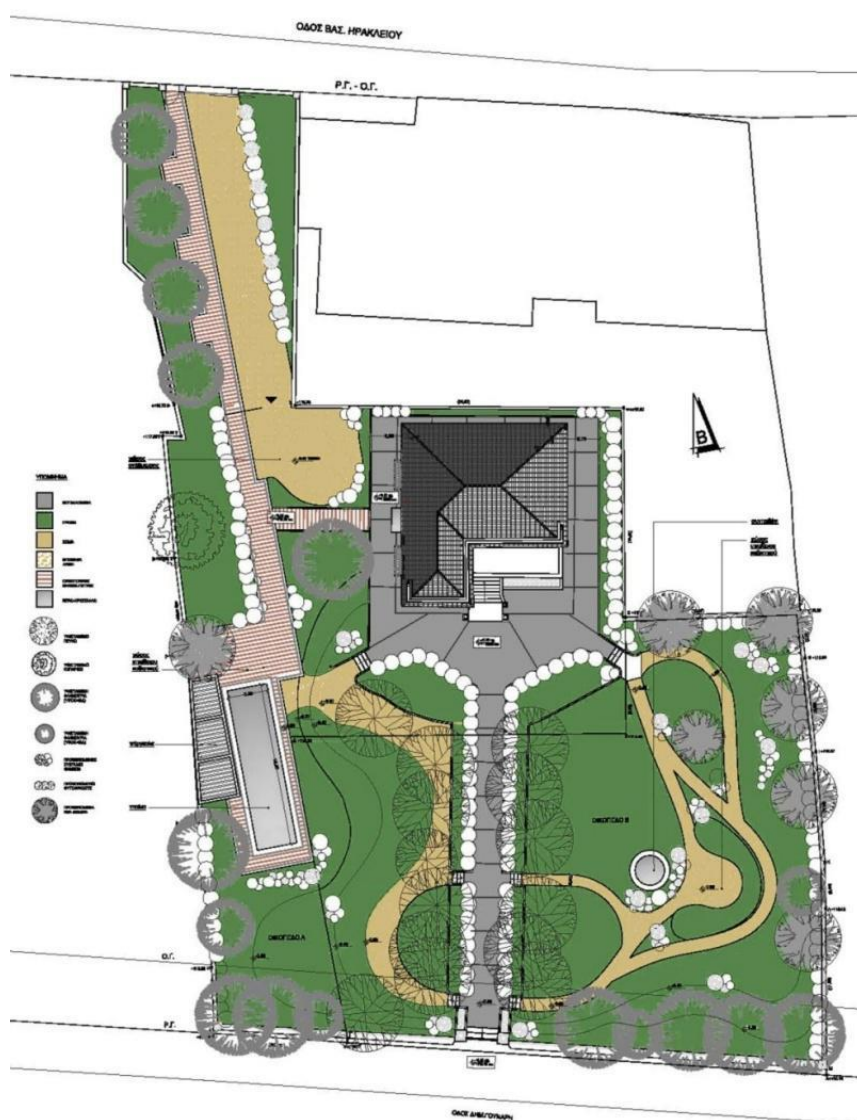
**Εικ. 7:** Το σχέδιο της πρότασης διαμόρφωσης του περιβάλλοντα χώρου του κτιρίου.

Αποκατάσταση του περιβάλλοντα χώρου, σύμφωνα με τον χαρακτήρα του σαν «κήπος προβολής και περιπάτου», με την προσθήκη ήπιων αναγλύφων με συστάδες φυτικού υλικού εκατέρωθεν της κεντρικής αλέας. Κατασκευή μικρής γραμμικής πισίνας με μορφή "στέρνας" καθώς και χώρου στάθμευσης αυτοκινήτων παράλληλα με το δυτικό όριο του οικοπέδου.

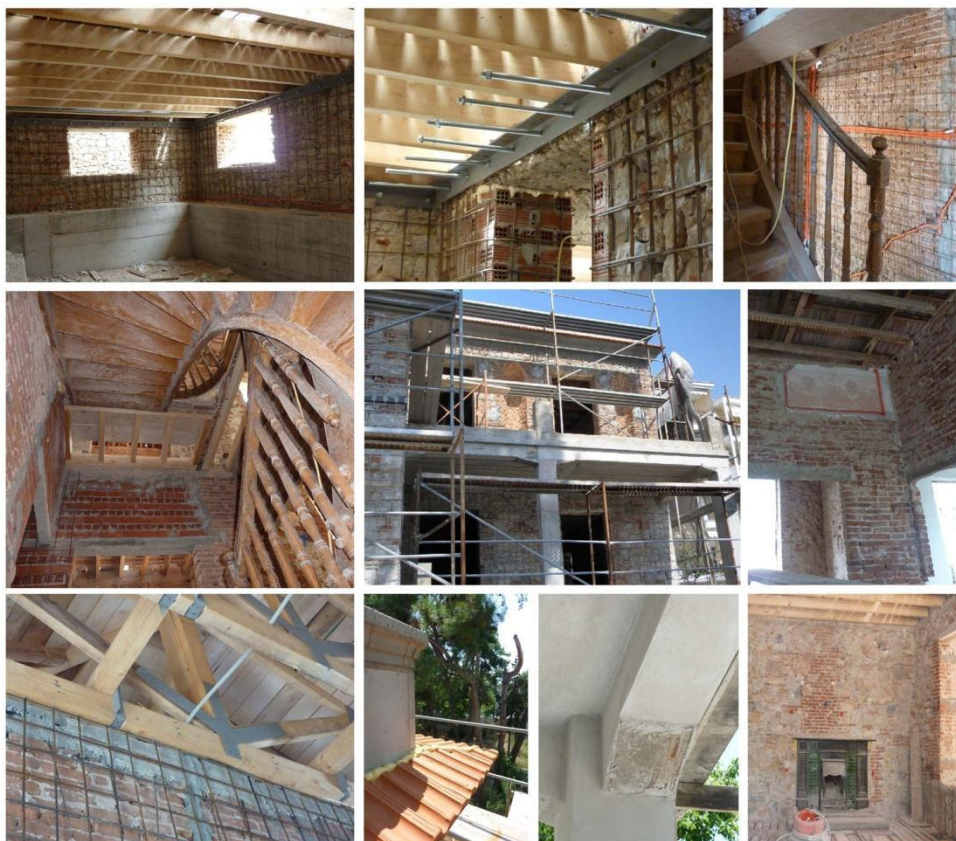
*Εικ.8: Φωτογραφίες από τα στάδια των εργασιών ενίσχυσης και αποκατάστασης.*

Η κατασκευή ξεκίνησε το Δεκέμβριο του 2009 και διακόπηκε τον Μάιο του 2012, αφού ολοκληρώθηκαν οι ενισχύσεις του φέροντα οργανισμού, κατασκευάστηκε η βεράντα, αποκαταστάθηκε η στέγη και εφαρμόστηκαν τα οπλισμένα επιχρίσματα στους εξωτερικούς τοίχους (πρώτο χέρι), αφήνοντας τις αναμονές για την κατασκευή των οριζόντιων διακοσμητικών ταινιών

Κατασκευή περιμετρικής τάφρου αποστράγγισης (drainage). Αμφίπλευρη ενίσχυση των θεμελίων με κατασκευή δοκών οπλισμένου σκυροδέματος. Κατασκευή δαπέδου από οπλισμένο σκυρόδεμα στο υπόγειο με μέριμνα για την εκτόνωση της ανερχόμενης υγρασίας μέσω επιλεκτικά τοποθετημένων φρεατίων αερισμού του δαπέδου. Ενίσχυση των λιθοδομών εσωτερικά του υπογείου με εκτοξευόμενο οπλισμένο σκυρόδεμα. Κατασκευή εμφανούς μεταλλικού πλαισίου στο υπόγειο για την εκτός επιπέδου ενίσχυση του ανατολικού τοίχου. Ενίσχυση της διαφραγματικής λειτουργίας των πατωμάτων με τοποθέτηση κόντρα πλακέ θαλάσσης στην άνω και κάτω ίνα των πατόξυλων και αντικατάσταση των φθαρμένων, με νέα όμοιας διατομής. Σύνδεση των πατόξυλων με τους τοίχους μέσω μεταλλικών γωνιακών ελασμάτων. Υπερύψωση των πατωμάτων των λουτρών για την εγκατάσταση των νέων πατοσίφωνων με την κατασκευή στρώσης από ελαφρομπετόν πάνω σε μολυβδόφυλλα. Πάνω της τοποθετείται ανάποδα ηχομονωτική μεμβράνη και επιστρώνονται κεραμικά πλακίδια.

Κατασκευή διαζώματος από οπλισμένο σκυρόδεμα στη στέψη των τοίχων του ορόφου. Ενίσχυση των λιθοδομών με ενέματα μεγάλου πορώδους. Ενίσχυση όλων των τοίχων με οπλισμένα επιχρίσματα και στις δύο παρειές. Εξαιρέθηκαν οι με διεύθυνση Α-εσωτερικοί τοίχοι, που φέρουν και τις καλύτερα διατηρούμενες μαρτυρίες ζωγραφικού διακόσμου. Ενίσχυση της στέγης με αντικατάσταση των φθαρμένων ξύλων και προσθήκη νέων ξύλινων φορέων, κατασκευή πετρώματος και θερμομόνωσης. Πλήρης ανακατασκευή της βεράντας της οροφής ισογείου και των στοιχείων στήριξής της, από οπλισμένο σκυρόδεμα. Δοκοί και υποστυλώματα κατασκευάζονται μορφολογικά όμοια με τα αρχικά. Εξετάσθηκε, αντί των οπλισμένων επιχρισμάτων και η περίπτωση ενίσχυσης των τοίχων με υφάσματα από ίνες άνθρακα μονής κατεύθυνσης σταυρωτά τοποθετημένα σε δύο στρώσεις. Το κοστολόγιο όμως μια τέτοιας επέμβασης θεωρήθηκε απαγορευτικό από τους ιδιοκτήτες.
