# **Οι μέθοδοι του ραντάρ και της ενδοσκοπήσης. Εφαρμογή σε Βυζαντινά και Νεώτερα μνημεία.**

**Βασιλική Παλιεράκη  
Ελισάβετ Βιντζηλαίου  
Αικατερίνη-Άννα Μανωλεδάκη  
Χρυσή-Ελπίδα Αδάμη  
Βασιλική Νικολοπούλου**

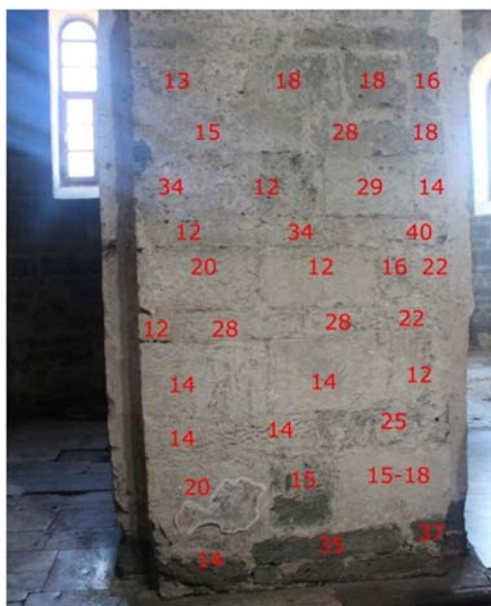
**Εικ. 5:** Δυτική όψη, τρισδιάστατη απεικόνιση και κατακόρυφες τομές του βόρειου πεσσού του Ναού της Αγίας Σοφίας, στην Τραπεζούντα.

Στο μνημείο εφαρμόστηκαν και οι δύο μέθοδοι. Σημειώνεται ότι σε πολλές περιοχές η εικόνα που λαμβάνεται δεν είναι αξιόπιστη: οι λίθοι της εξωτερικής όψης έχουν μικρές διαστάσεις, αποτέλεσμα των οποίων είναι πολλαπλές αντανakλάσεις, σε ορισμένες περιοχές του μνημείου υπάρχει υψηλό ποσοστό υγρασίας (κοντά στο δάπεδο ή σε περιοχές που εκτίθενται στα όμβρια), με αποτέλεσμα την ύπαρξη πολλαπλών αντανakλάσεων στο εσωτερικό της τοιχοποιίας, οι οποίες δεν επιτρέπουν τον ευχερή προσδιορισμό του πάχους της εξωτερικής παρειάς. Ωστόσο, οι συστηματικές μετρήσεις με το ραντάρ και η συμβολή της μεθόδου της ενδοσκοπησης, έδωσαν την δυνατότητα προσδιορισμού του πάχους των εξωτερικών στρώσεων στις περισσότερες περιοχές του μνημείου (Εικ.5) (Palieraki et al., 2013).

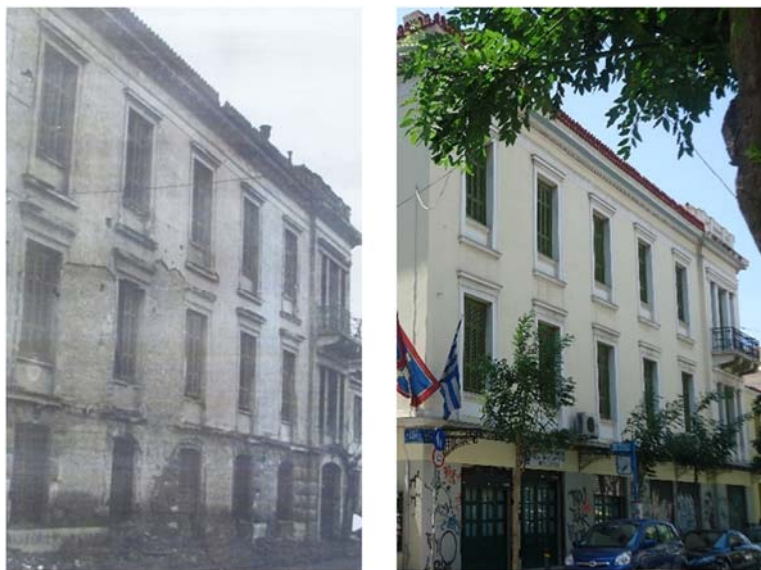
**Εικ. 7:** Παλαιότερη φωτογραφία (Αρχείο Δήμου Αθηναίων) και πρόσφατη φωτογραφία της κύριας όψης της Βίλλας Δουρούτη. Φαίνονται οι διαφορές στην διάταξη και στις διαστάσεις των ανοιγμάτων.

Κατά την μελέτη της Βίλλας Δουρούτη πραγματοποιήθηκε έρευνα στα αρχεία του Δήμου Αθηναίων, ιδιοκτησία του οποίου αποτελεί το κτίριο. Αποκτήθηκαν χρήσιμες πληροφορίες για τις φάσεις κατασκευής και τις μεταβολές στο δομικό σύστημα. Η παρουσία υποστυλωμάτων και δοκών ωπλισμένου σκυροδέματος στο υπόγειο και στο ισόγειο του κτιρίου, και η χρήση τσιμεντιτικού κονιάματος για το αρμολόγημα μέρους της τοιχοποιίας, θεωρήθηκαν ενδεικτικά της χρήσης ωπλισμένου σκυροδέματος σε περιοχές του κτιρίου. Πράγματι, παλαιότερες φωτογραφίες που βρέθηκαν στα αρχεία του Δήμου, δείχνουν ότι η διάταξη και οι διαστάσεις των ανοιγμάτων ήταν διαφορετικά στην αρχική μορφή της Βίλλας Δουρούτη (Εικ.7).
