# **Δομικά συστήματα και τεχνολογικές εφαρμογές σε ένα καστρομονάστηρο της Σύμης. Η Μονή Ρουκουनिώτη.**

**Ιορδάνης Φ. Σιναμίδης**

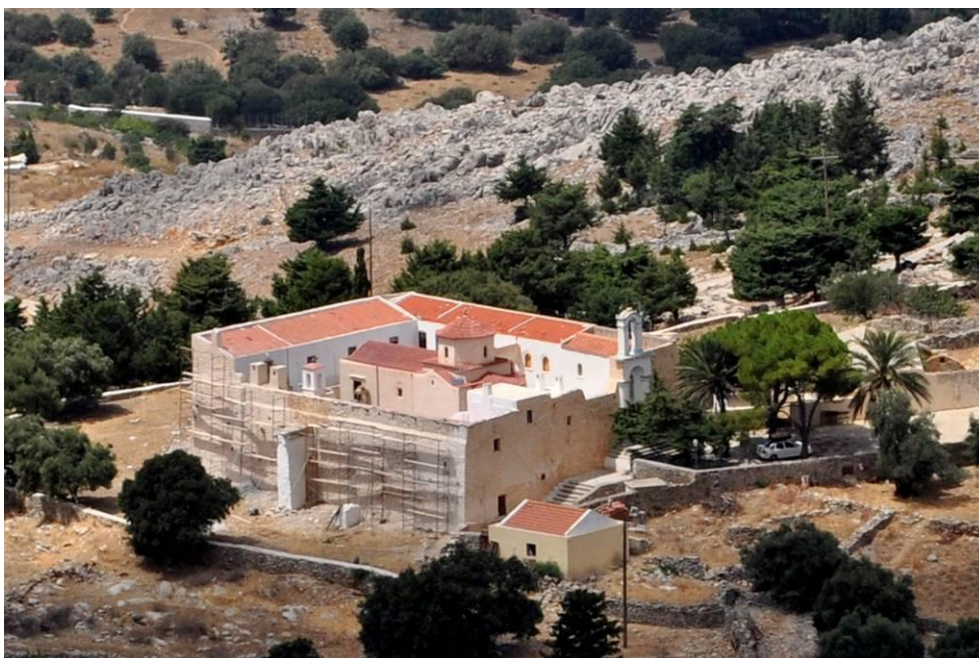
**Εικ. 2:** Νοτιοανατολική άποψη της Μονής Ρουκουνιώτη, από ψηλά, κατά τη διάρκεια των εργασιών αποκατάστασης. Ιούνιος 2014.

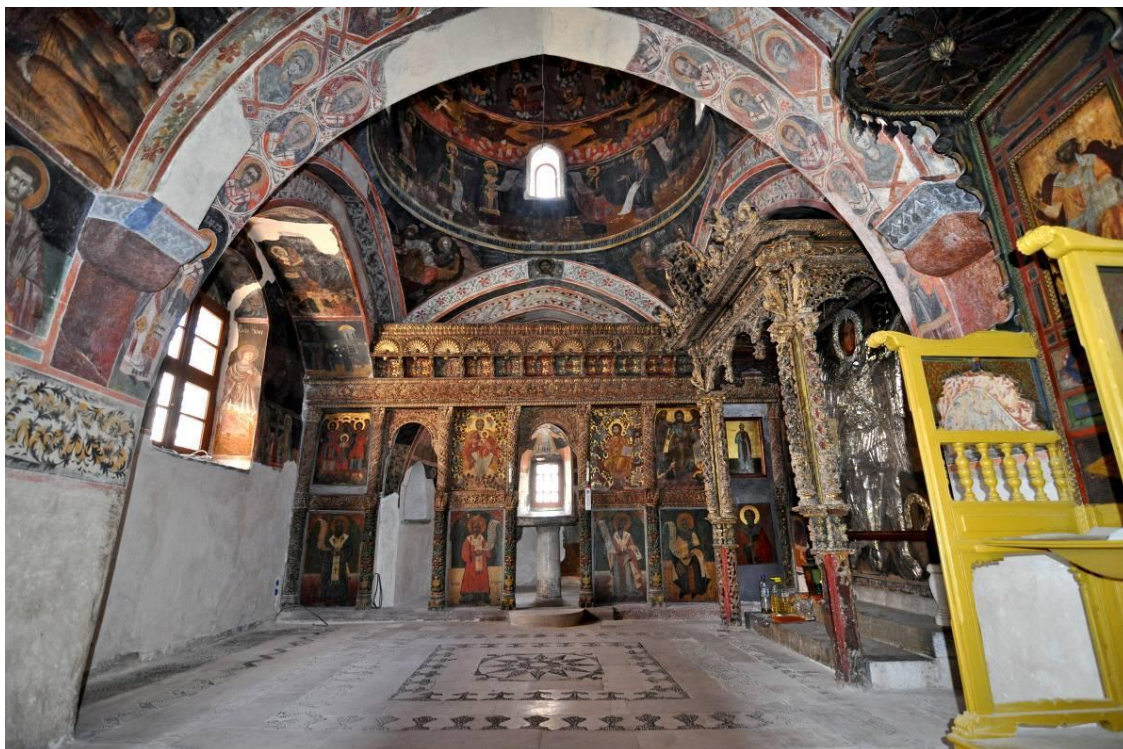
**Εικ. 7:** Άποψη από το διαμήκες κλίτος, του εσωτερικού του άνω Καθολικού.

Ο άνω ναός ακολουθεί παρόμοια αρχιτεκτονική διάταξη, τόσο τυπολογικά, όσο και κατασκευαστικά με εκείνη του κάτω. Έχει επιμήκη ανάπτυξη με ένα κεντρικό, αλλά και ένα ιδιαίτερα συνεπτυγμένο εγκάρσιο κλίτος, ενώ η είσοδός του ανοίγεται, για καθαρά λειτουργικούς λόγους, στη νότια πλευρά. Το κεντρικό κλίτος γεφυρώνεται με καμάρες και δύο ανακουφιστικά τόξα, ενώ στο σημείο συμβολής των δύο καμαροσκέπαστων κλιτών, διαμορφώνονται ημισφαιρικά τρίγωνα, τα οποία υποβαστάζουν έναν υψηλό ημισφαιρικό τρούλο, με ένα εξίσου υψηλό τύμπανο. Το δάπεδο του φέρει διάκοσμο, με γεωμετρικά μοτίβα σε δύο χρώματα, από ανοιχτόχρωμο τοπικό λίθο και μαύρο χοχλάκι, ένα μορφολογικό στοιχείο το οποίο συναντάμε στα περισσότερα καθολικά μοναστηριών, αλλά και στα ξωκλήσια της Σύμης.
