# **Το Ενετικό Υδραγωγείο Ζακύνθου: ιστορικότητα, μελέτη ανάδειξης και θέματα συντήρησης**

**Μαρία-Άννα Δελλή  
Ευαγγελία Καρδαρά**

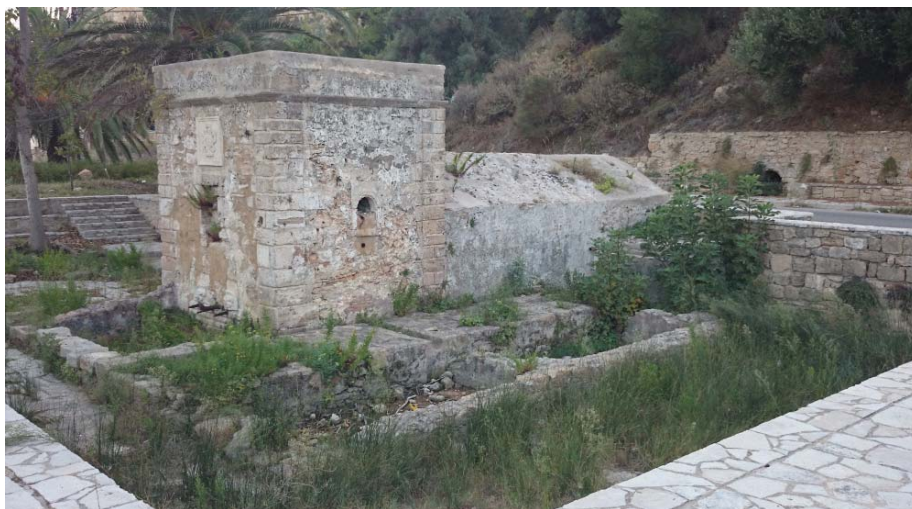
Το Ενετικό Υδραγωγείο Κρυονερίου Ζακύνθου αποτελεί ένα λιθόκτιστο μνημείο κατασκευασμένο από ποικίλων ειδών λίθους. Η κάτοψη του ορίζεται ως ορθογωνική με διαστάσεις 3,90x3,45x4 μέτρα (Σιδηροκαστρίτη-Κοντονή, 2014:3) και είναι τετράπλευρο. Διαθέτει θολωτή δεξαμενή όπου κατέληγε το νερό μέσω του δικτύου υπόγειων σηράγγων που διαπερνούσαν το βουνό Κόκκινος Βράχος (Σιδηροκαστρίτη-Κοντονή, 2014:3).

**Εικ. 3:** Το Ενετικό Υδραγωγείο Κρυονερίου Ζακύνθου

Εξαιρετής αισθητικής διακοσμητικά στοιχεία εντοπίζονται στην εμπρόσθια όψη του υδραγωγείου, τρεις λεοντοκεφαλές που πλαισιώνουν τις κρήνες, τις οποίες διαπερνούν μεταλλικοί σωλήνες. Άνωθεν των λεοντοκεφαλών υπάρχει μία επιγραφή, η οποία είναι τιμητική προς τον ανακαινιστή της κρήνης. Τοποθετείται σε τετράγωνο πλαίσιο, διαθέτει εγχάρακτες πληροφορίες όπως το έτος ανακαίνισης, το όνομα του ανακαινιστή, τον οίκο στον οποίο ανήκει, καθώς και το οικόσημο του. Παραπλεύρως του μνημείου διακρίνονται στο έδαφος ορθογώνιου σχήματος κατασκευές όπου επέτρεπαν τόσο το πότισμα ζώων όσο και το πλύσιμο ρούχων. Στο χώρο εντοπίζονται μεταλλικοί σωλήνες οι οποίοι αποτελούν μεταγενέστερη προσθήκη.

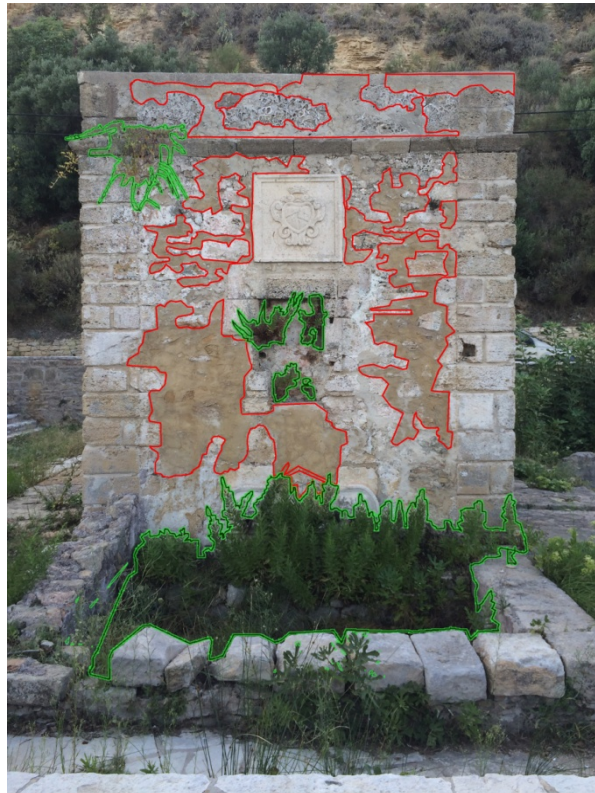
Η χαρτογράφηση των φαινομένων φθορών έγινε σε συνδυασμό με τη φωτογραφική τεκμηρίωση. Η δημιουργία αυτών των σχεδίων κρίθηκε αναγκαία γιατί με τον τρόπο αυτό όλες οι παρατηρήσεις σε σχέση με τα φαινόμενα φθοράς συγκεντρώθηκαν, με αποτέλεσμα την καλύτερη και την πιο εποπτική κατανόηση της παθολογίας του μνημείου και των μηχανισμών φθοράς. Η χαρτογράφηση πραγματοποιήθηκε σε όλες τις πλευρές του μνημείου, αλλά και στα επιμέρους λίθινα διακοσμητικά του στοιχεία. Μελετώντας τα σχέδια της χαρτογράφησης, πέραν της «τοπογραφικής» καταγραφής των φαινομένων φθοράς παρατηρήθηκε πως η εικόνα των τοίχων του μνημείου έρχεται σε αντιδιαστολή με αυτή του δαπέδου. Οι τοίχοι του μνημείου εμφανίζουν περιορισμένα φαινόμενα φθοράς, που έχουν να κάνουν κυρίως με την απώλεια και την απομείωση των επιφανειών και σε μικρό βαθμό με τη διάβρωσή τους. Ενώ, βιολογικές συμπαγείς κρούστες εμφανίζονται στη σκεπή του μνημείου. Γενικά, οι δόμοι των τοίχων διατηρούν σε μεγάλο βαθμό τις αρχικές τους επιφάνειες και όλη η όψη του μνημείου παρουσιάζει ομοιγένεια, όσον αφορά στη γενική εικόνα του και στην κατανομή των φαινομένων. Στο δάπεδο του μνημείου τα φαινόμενα φθοράς είναι πιο έντονα καθώς και η ανώτερη βλάστηση σε αυτό.

**Εικ. 4:** Ενδεικτική Χαρτογράφηση Φθορών

Στόχος της παρούσας μελέτης αποτελεί η κατάθεση μιας ολοκληρωμένης πρότασης για τη συντήρηση του μνημείου και η κατά το δυνατόν μείωση του ρυθμού φθοράς του. Οι εργασίες συντήρησης που προτείνονται για το Υδραγωγείο Ζακύνθου είναι σε πρώτη φάση ο προσεκτικός καθαρισμός του μνημείου και του περιβάλλοντα χώρου από το χώμα, τα φερτά υλικά και τη βλάστηση. Ειδικά για τη βλάστηση προτείνονται περιοδικοί καθαρισμοί με πρόγραμμα-χρονοδιάγραμμα και όχι η χρήση ζιζανιοκτόνων, για να αποφευχθεί το πρόβλημα της μόλυνσης των υπόγειων υδάτων. Για το δάπεδο, αλλά και για όλο το μνημείο προτείνεται αφού προηγηθεί σχολαστικός καθαρισμός των αρμών και ολοκληρωθεί και το πρόγραμμα συγκόλλησης των λίθων, να ακολουθήσει σφράγιση των αρμών που έχουν διευρυνθεί μεταξύ των λίθων με κατάλληλο υλικό ώστε να αποτραπεί στο μέγιστο βαθμό η επανεμφάνιση της βλάστησης. Όσον αφορά, τους μικροοργανισμούς προτείνεται ο καθαρισμός τους όταν έχουν αναπτυχθεί σε ρωγμές κυρίως. Η απομάκρυνση τους ενδείκνυται να γίνει με τη χρήση βιοκτόνων, καθώς και με συνδυασμό τους με μηχανικό καθαρισμό.

Προτείνεται να αφαιρεθούν οι παλαιότερες επεμβάσεις συντήρησης – αποκατάστασης από την επιφάνεια του μνημείου που το αλλοιώνουν και ενώ δε προκαλούνται περαιτέρω φθορές στις επιφάνειες του μνημείου. Στη συνέχεια πρέπει να γίνουν οι συγκολλήσεις θραυσμάτων που τυχόν έχουν προκύψει και από την αφαίρεση παλαιότερων επεμβάσεων. Προτείνεται για τις συγκολλήσεις κονιάματα με βάση το λευκό τσιμέντο Δανίας και τον ασβέστη. Στη συνέχεια προτείνεται να γίνει σφράγιση ρωγμών και των κενών των λίθων με κονιάματα ασθενή, ώστε να μη δημιουργήσουν περαιτέρω προβλήματα στους λίθους και τα αδρανή τους να έχουν σχετικά μεγάλη κοκκομετρία, ώστε να είναι αρκετά πορώδεις και ενώ θα αποτρέπει την ανάπτυξη ριζών στους αρμούς, να μην απαγορεύει την κίνηση της υγρασίας.
