# Κατά χώρα συγκολλήσεις και συρραφές πώρινων λιθόπλινθων, κατά την αποκατάσταση του Μακεδονικού τάφου του Δερβενίου

Αλέξιος Ε. Παπασωτηρίου  
Φανή Α. Αθανασίου  
Βενετία Π. Μάλαμα  
Μαρία Π. Μίζα  
Μαρία Κ. Σαραντίδου

Το έργο «Αποκατάσταση, προστασία, συντήρηση και ανάδειξη του μακεδονικού τάφου του Δερβενίου» είναι ενταγμένο στο ΕΣΠΑ 2013-2015 και εκτελείται από την ΙΣΤ' ΕΠΚΑ.

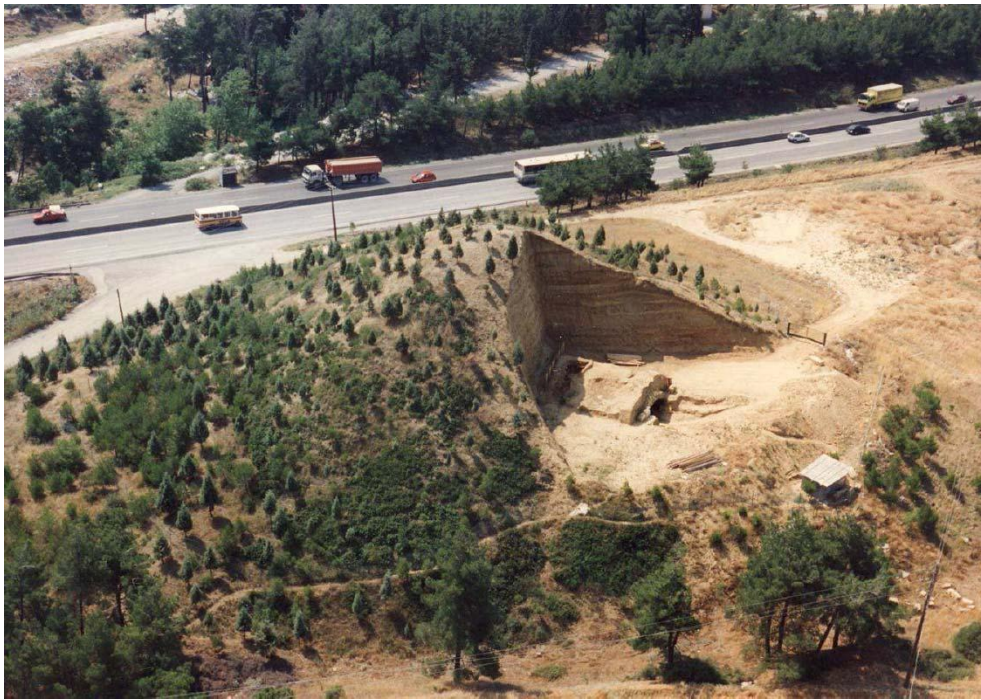
**Εικ. 1:** Ο τύμβος κατά την ανασκαφή του 1993. (Αρχείο ΙΣΤ' Ε.Π.Κ.Α.)

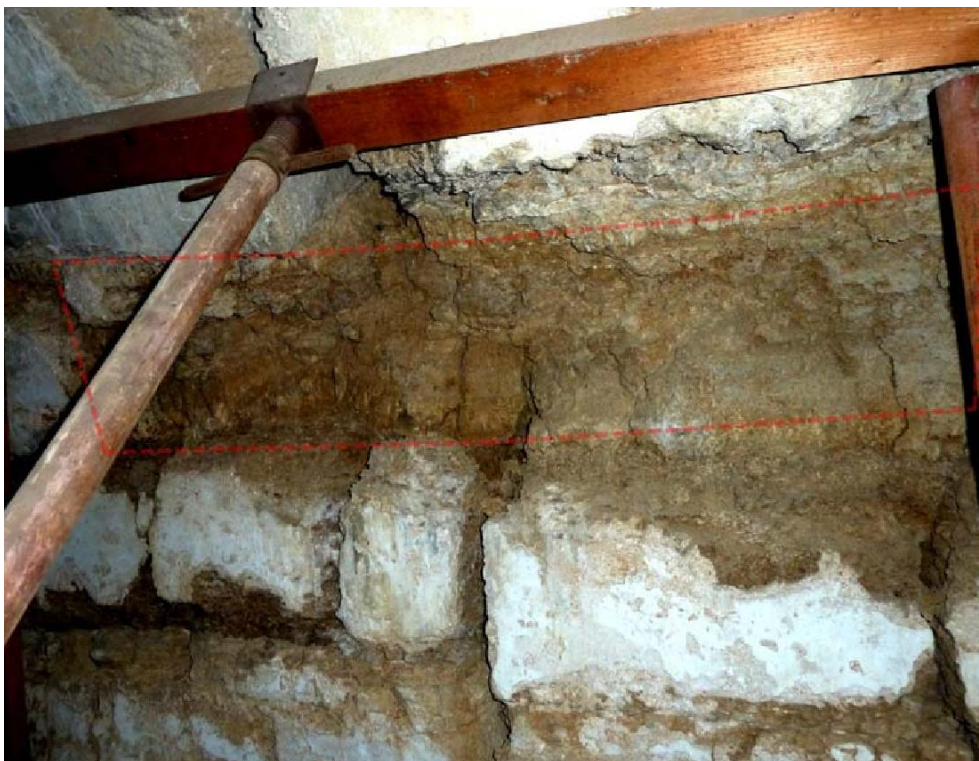
Καθώς τα φορτία του τύμβου συνέχιζαν να αυξάνουν, οι τοίχοι και οι καμάρες άρχισαν να κάμπτονται, λόγω των ωθήσεων του εδάφους<sup>4</sup>. Η κάμψη αυτή έχει ως συνέπεια την διεύρυνση των υπάρχουσών ρωγμών, και την δημιουργία νέων ρηγματώσεων, στο σύνολο σχεδόν των λιθόπλινθων. Στην φάση αυτή, η κάμψη προκαλεί την συγκέντρωση των ήδη ισχυρών θλιπτικών τάσεων στην περιοχή της θλιβόμενης ίνας. Στις περιοχές όπου αναπτύσσεται έντονη εκκεντρότητα, οι λιθόπλινθοι αρχίζουν να εμφανίζουν μορφές θλιπτικής αστοχίας (εικ. 4γ, 4δ). Τυπικά δείγματα τέτοιας αστοχίας είναι οι αποφλοιώσεις που παρατηρούμε σήμερα στο εσωράχιο των καμαρών, καθώς και η εμφάνιση, σε ορισμένους λιθόπλινθους, εσωτερικών ρωγμών με διάταξη κατακόρυφη και παράλληλη με τον επίπεδο του τοίχου. Τέλος, εμφανίζονται και οι πρώτες τοπικές αστοχίες λόγω θλίψης, οι οποίες χαρακτηρίζονται από γενικευμένη ρηγμάτωση (κατακερματισμό) και αποδιοργάνωση του λίθου. Οι βλάβες αυτές συνοδεύονται από σημαντική βράχυνση των λίθων και ανακατανομή των εσωτερικών τάσεων (εικ. 4ε). Από ένα χρονικό σημείο και μετά, η φόρτιση του τάφου καθορίζεται από την σταδιακή συρρίκνωση του τύμβου λόγω της καθίζησης και συμπίκνωσης του εδαφικού υλικού του. Ο τάφος δέχθηκε την συρρίκνωση αυτή περισσότερο σαν καταναγκασμό, παρά σαν απλή αύξηση του φορτίου, και κατά την διάρκειά της υπέστη μεγάλες παραμορφώσεις, που σε επίπεδο λιθόπλινθου εκτείνονται πολύ πέραν του ορίου ελαστικότητας. Οι παραμορφώσεις αυτές, όπως είναι φυσικό, συγκεντρώνονται στους πλέον καταπονούμενους λιθόπλινθους, οι οποίοι είχαν ήδη υποστεί σημαντικές βλάβες. Κατά την φάση αυτή προκλήθηκαν οι εκτεταμένες θλιπτικές αστοχίες που παρατηρούμε σήμερα στους θολίτες πλησίον της γένεσης των καμαρών (εικ. 4στ, εικ. 5), αλλά και ορισμένες σημαντικές διατμητικές αστοχίες, ιδίως στον νότιο διαμήκη τοίχο του προθαλάμου.

**Εικ. 5:** Εσωτερική όψη του θολίτη Θ17.2, πριν την επέμβαση. Είναι εμφανής ο έντονος κατακερματισμός του λίθου. Με κόκκινη διακεκομμένη, το θεωρητικό περίγραμμα της εσωτερικής του όψης
