# Η Επίδραση του Νεοκλασικισμού στην Αθήνα: Το Μέγαρο Μαυρομιχάλη

Μαρία Μ. Αναστασίου

Η υποβαλλόμενη ανακοίνωση αφορά την ανάλυση του δομικού συστήματος της οικίας Κυριακούλη Μαυρομιχάλη στο κέντρο της Αθήνας, επί της Λεωφόρου Αμαλίας στο Σύνταγμα, η οποία κτίστηκε σε σχέδια του Δανού αρχιτέκτονα Θεόφιλου Χάνσεν (1870). Το κτίριο έχει χαρακτηριστεί διατηρητέο και στεγάζει σήμερα τα γραφεία του Ευρωπαϊκού Κοινοβουλίου.

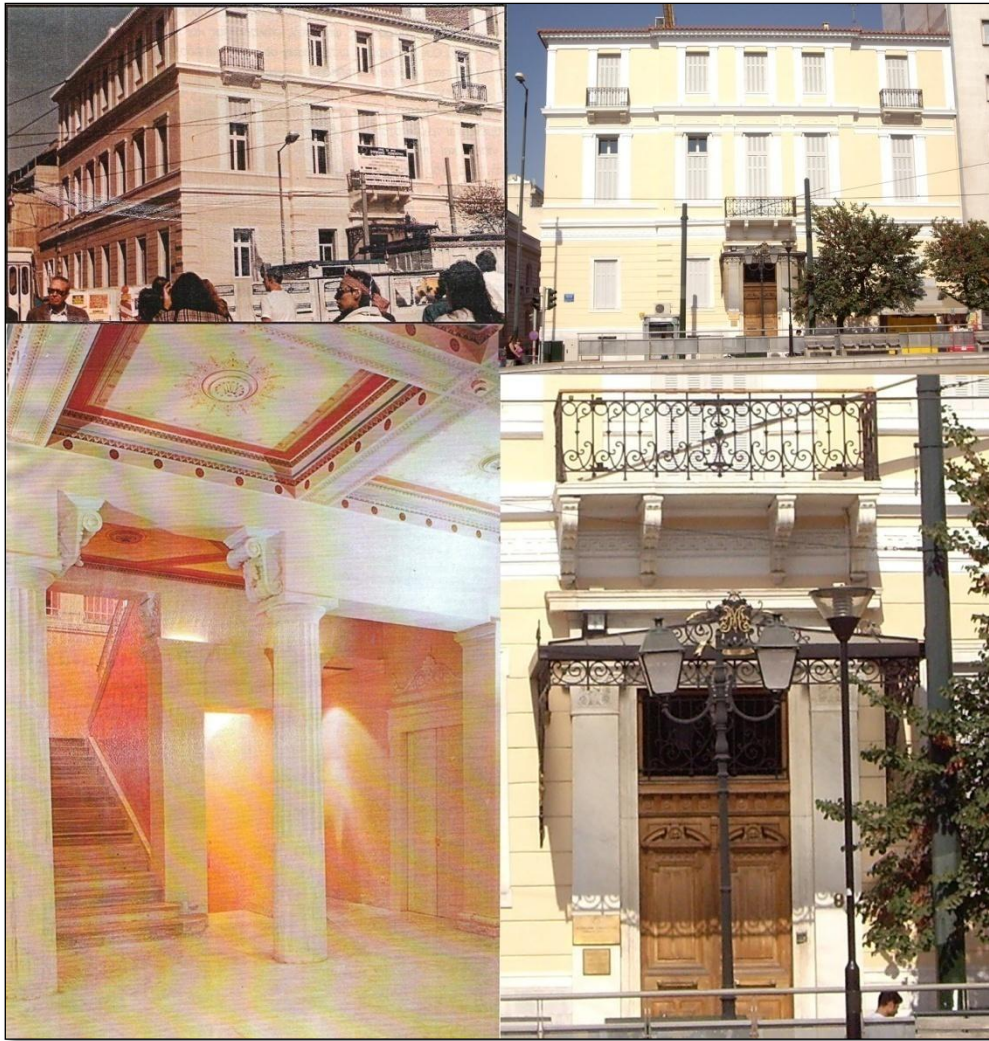
**Εικ. 2:** Απόψεις του Μεγάρου Μαυρομιχάλη επί των οδών Αμαλίας & Ξενοφώντος, λεπτομέρεια θύρας κεντρικής εισόδου και άποψη του προθαλάμου του ισόγειου με την επιβλητική σκάλα και τους δύο χαρακτηριστικούς κίονες.

Το κτίριο παρουσιάζει τα χαρακτηριστικά γνωρίσματα της νεοκλασικής αρχιτεκτονικής που επικρατούσε στο τέλος του 19<sup>ου</sup> αιώνα. Η οργάνωση της κάτοψης χαρακτηρίζεται από τριμερή διάρθρωση (κεντρικό προθάλαμο και πλάγιες πτέρυγες αιθουσών), με το κύριο κλιμακοστάσιο στον κεντρικό άξονα. Την ίδια αντιστοιχία παρουσιάζει και η κύρια όψη η οποία οργανώνεται σε τρία μέρη (βάση, κορμό, στέψη), με το μεσαίο να προβάλλει ελαφρώς ως προς την υπόλοιπη όψη, τονισμένο με ρυθμολογικά στοιχεία. Οι όροφοι διαχωρίζονται μεταξύ τους με διαζώματα, ενώ τα άκρα της ορίζονται από ακρογωνιαίους λίθους στη βάση, παραστάδες και απλά επίκρανα στον κορμό του κτιρίου. Ιδιαίτερο χαρακτήρα προσδίδουν η συμμετρική παράθεση των ανοιγμάτων με άξονα την κύρια είσοδο, η πλούσια όψη της εισόδου με τα διακοσμημένα μεταλλικά κιγκλιδώματα πάνω από την μεγάλη ξύλινη πόρτα, ο κεντρικός εξώστης στον όροφο καθώς και οι οριζόντιες κορνίζες που πλαισιώνουν τα παράθυρα.

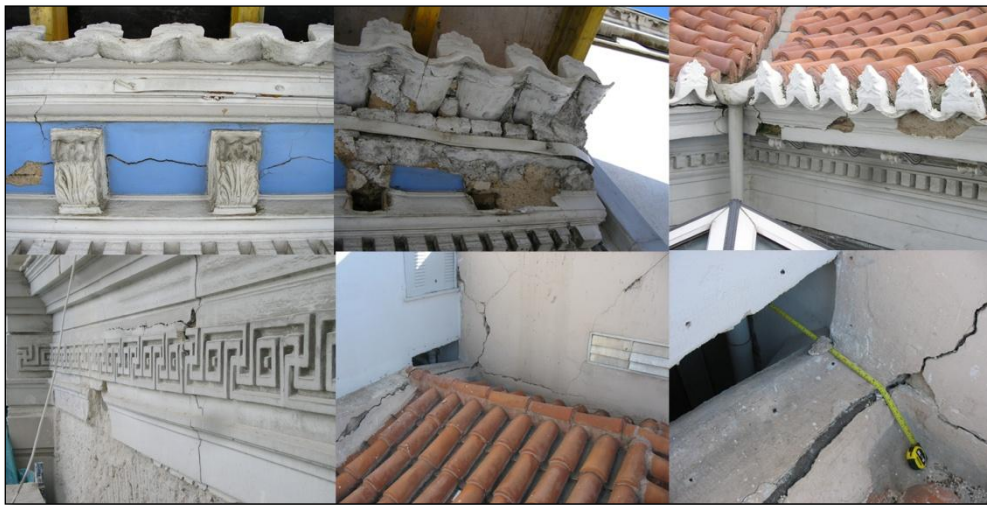
**Εικ.5: Αποκολλήσεις τμημάτων τοιχοποιίας και ρωγμές στο διάκοσμο απόληξης της στέγης**

Τα αποτελέσματα των βλαβών που προέκυψαν από τις διερευνητικές εργασίες που εκτελέστηκαν και στις δύο περιόδους ήταν τόσο η μείωση της φέρουσας ικανότητας του δομικού του συστήματος όσο και η αλλοίωση και καταστροφή αξιόλογων αρχιτεκτονικών δομικών στοιχείων (εικ. 5).

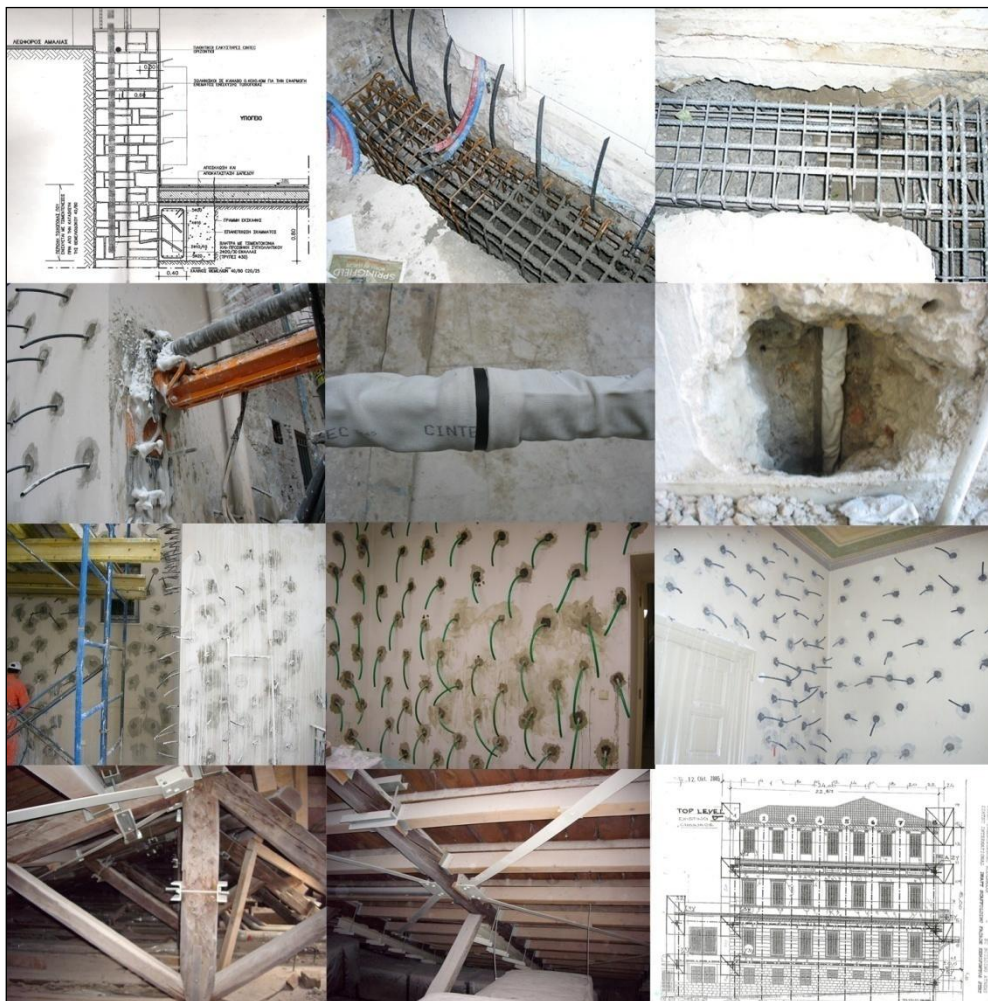
**Εικ.6:** Απόψεις από την ενίσχυση των θεμελίων, με κατασκευή περιμετρικής θεμελιοδοκού,, την ενίσχυση του κτιρίου με παθητικούς ελκυστήρες (η θέση των οποίων απεικονίζεται στο σχέδιο με τους διακεκομμένους κάθετους άξονες) και της τοιχοποιίας με τσιμεντενέσεις καθώς και η ενίσχυση της στέγης

- Κατασκευή περιμετρικής θεμελιοδοκού (χαλινός θεμελίων) από οπλισμένο σκυρόδεμα κατά μήκος των παρειών των θεμελίων σύμφωνα με τον ισχύοντα Κανονισμό Τεχνολογίας Σκυροδέματος, για την πραγματοποίηση της οποίας έγινε τμηματική εκσκαφή τάφρου μέσα και έξω από το κτίριο
- Ενίσχυση του κτιρίου με την τοποθέτηση ειδικών παθητικών ελκυστήρων που αποτελούνται από χαλύβδινες ράβδους. Η μεθοδολογία βασίζεται στην ιδέα της συνεχούς μεταβιβάσεως φορτίων μέσα στην τοιχοποιία κατά την τεχνογνωσία της CINTEC
- Ομογενοποίηση και ενίσχυση της τοιχοποιίας με έγχυση κατάλληλου ενέματος τσιμεντοπολτού με μορφή τσιμεντενέσεων.
- Επισκευή των ρηγματώσεων της τοιχοποιίας αφού προηγήθηκε σφράγισμα των ρωγμών με κονίαμα αρμολογήματος (δόμησης/συμπλήρωσης τοιχοποιίας)
- Ενίσχυση της ξύλινης στέγης με προσθήκη μεταλλικών και ξύλινων δοκών

Για όλες τις παραπάνω εργασίες ενίσχυσης του φέροντα οργανισμού (όπως φαίνεται στην εικόνα 5) ακολούθησε αποκατάσταση των ζημιών, που προκλήθηκαν μετά την ολοκλήρωση των εργασιών, και επαναφορά στην προγενέστερή τους μορφή όπως: ανακατασκευή του υποστρώματος του δαπέδου του υπογείου και επανατοποθέτηση των μαρμαροπλάκων

επίστρωσης, αποκατάσταση των επιχρισμάτων των τοίχων στις περιοχές των τσιμεντενέσεων, των περιοχών των αυλακών ρωγμών, κ.ο.κ.<sup>5</sup>, όπως φαίνεται στην εικόνα (6).
