I.M. Παναγίας Βράχου Νεμέας: Χτίζοντας στον Κατακόρυφο Βράχο

**Δημήτρης Αθανασούλης
Λεωνίδας Κουτσουμπός
Μαρία Βασιλοπούλου
Νίκος Σιώμκος
Νίκος Σιδηρόπουλος**

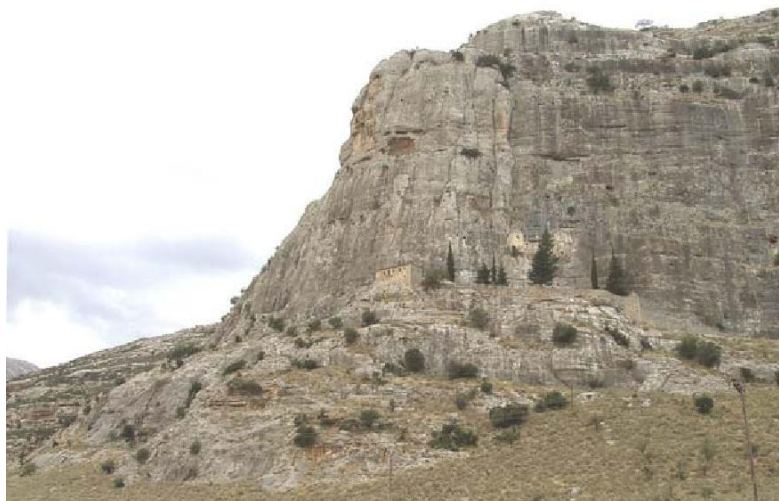
Εικ. 1: Το συγκρότημα του μοναστηριού στον κατακόρυφο βράχο.

Η Παναγία του Βράχου είναι ένα μικρό σε μέγεθος, αλλά εξαιρετικά συμπυκνωμένο μοναστηριακό συγκρότημα που βρίσκεται γαντζωμένο στον κατακόρυφο βράχο του Πολυφέγγους, κοντά την κωμόπολη της σύγχρονης Νεμέας (Εικ. 1).

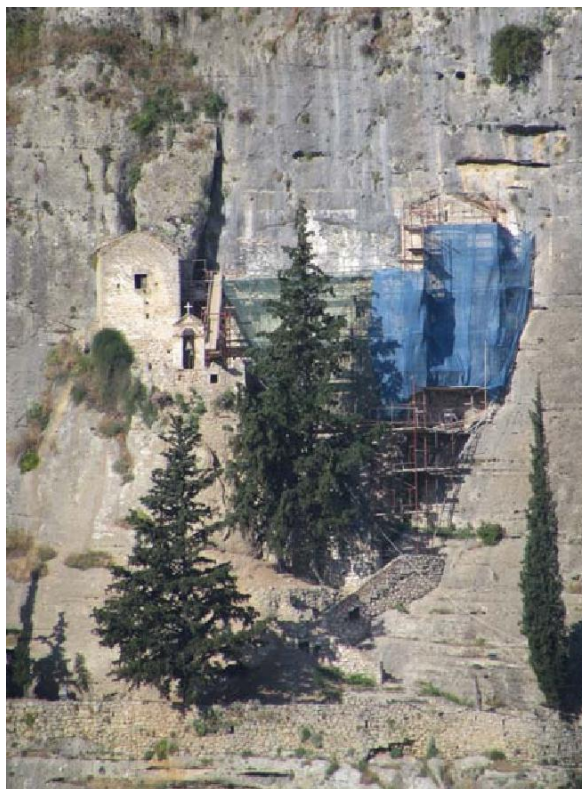
Το ιδιαίτερο γνώρισμα του μνημείου, η προσάρτησή του δηλαδή σε έναν κατακόρυφο βράχο, αποτελεί το βασικό στοιχείο της κατασκευαστικής του δομής, αλλά και της εξελικτικής του πορείας στο χρόνο (Εικ. 3). Η θέση του μνημείου λοιπόν κατέστησε δύσκολη τόσο τη μεταφορά των υλικών, όσο και την εγκατάσταση των απαραίτητων ικριωμάτων, λόγω της μεγάλης απόστασης από τη βάση στήριξης, ζητήματα που είναι σχεδόν βέβαιο ότι απασχόλησαν όλες τις προηγούμενες οικοδομικές φάσεις στο συγκρότημα.

Εικ. 3: Η σχέση του μοναστηριού με το βράχο

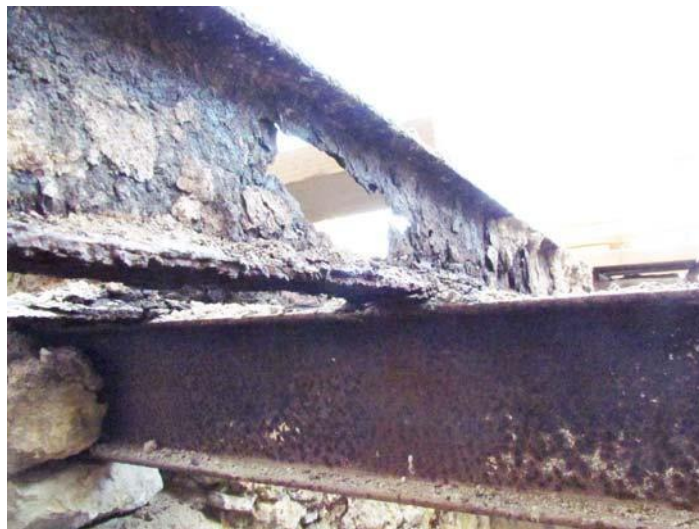
Εικ. 4: Η διάβρωση των μεταλλικών δοκών.

Το πιο σημαντικό πρόβλημα εντοπίστηκε στο επίπεδο δώμα του προαυλίου του ναού, που είχε κατασκευαστεί τα νεότερα χρόνια αντικαθιστώντας την προηγούμενη θολωτή στέγη της κεντρικής πτέρυγας, λόγω της πιθανής καταστροφής της από πτώση βράχου, ή ακόμα και λόγω των νέων αναγκών χρήσης του χώρου. Για την κατασκευή του δώματος είχαν χρησιμοποιηθεί μεταλλικές δοκοί IPN 14, οι οποίες τοποθετήθηκαν κάθετα πάνω στο ανατολικό και δυτικό τοίχο της κεντρικής πτέρυγας, πάνω από τη γένεση του θόλου, που όπως αναφέρθηκε, στέγαζε αρχικά το χώρο. Οι δοκοί εισχωρούσαν ελάχιστα μόνο μέσα στο βράχο για λόγους στήριξης, χωρίς πάκτωση. Ανάμεσα στις δοκούς τοποθετήθηκαν πέτρες (είτε μονοκόμματα, είτε συχνά ανά δύο, σφηνωτά), από πάνω στρώθηκε χώμα και ισχνό κονίαμα και τέλος η κατασκευή καλύφθηκε μετσιμεντοπλακίδια. Η εξέταση των δοκών στα σημεία που ήταν ορατάς, καθιστούσε εξαρχής σαφές πως η κατάσταση του δώματος ήταν κακή. Μετά την απομάκρυνση του τελικού δαπέδου και των λίθων που πλήρωναν τα κενά ανάμεσα στις δοκούς διαπιστώθηκε το μέγεθος του προβλήματος, καθώς σε πολλές περιπτώσεις ο κορμός της δοκού είχε ολοκληρωτικά διαβρωθεί (Εικ. 4).

Δεδομένης της χρήσης του χώρου, κρίθηκε απαραίτητη η αποκατάσταση του δώματος με τη διαμόρφωση μιας νέας σύμμικτης κατασκευής με ισχυρότερες μηχανικές ιδιότητες σε σχέση με την αρχική. Οι δοκοί αντικαταστάθηκαν με νέες γαλβανισμένες, ίδιας διατομής. Τα κενά ανάμεσα στις δοκούς πληρώθηκαν με σχιστόπλακες και 'κυφέλες' από διογκωμένη πολυστερίνη. Το σύνολο του δώματος διαστρώθηκε με σκυρόδεμα οπλισμένο από ανοξείδωτο χάλυβα, προστατεύτηκε με υδρομόνωση από ασφαλτόπανα, και στη συνέχεια έγινε η επίστρωση του τελικού δαπέδου από χυτό κονίαμα (Εικ. 5).

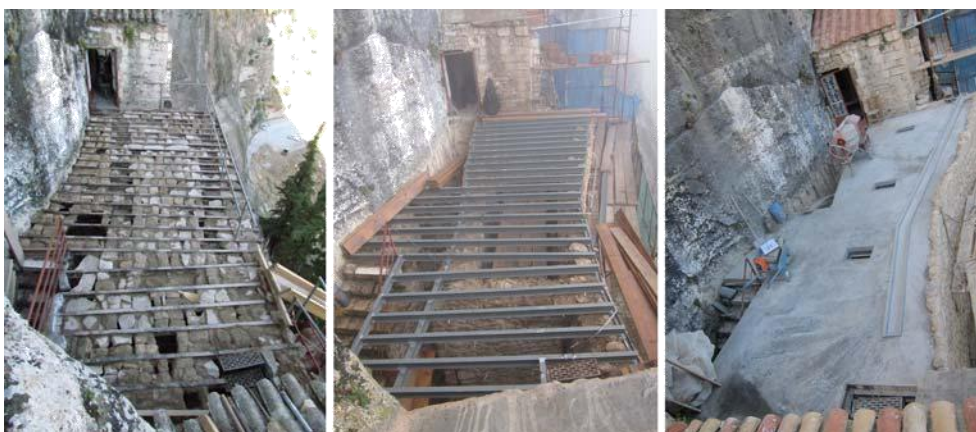
Εικ. 5: Το δώμα του προαυλίου του ναού κατά τη διάρκεια των εργασιών

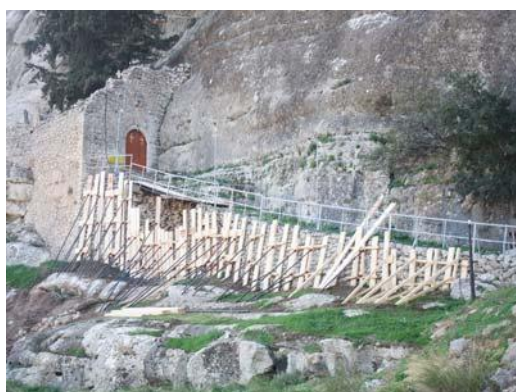
Κατά τη διάρκεια του έργου και ενώ οι εργασίες ήταν σε εξέλιξη, κατέρρευσε ένα τμήμα της ράμπας που οδηγεί στην είσοδο της μονής. Η ράμπα ήταν κατασκευασμένη από αργούς λίθους, χωρίς συνδετικό κονίαμα, με χώμα ανάμεσα στις πέτρες. Η κατάρρευση πιθανότητα προκλήθηκε από την παρατεταμένη διείσδυση του νερού της βροχής από την τελική επιφάνεια της ράμπας και την παράσυρση του χώματος που υπήρχε ενδιάμεσα των λίθων, με αποτέλεσμα να δημιουργηθούν ασταθείς περιοχές μέσα στη μάζα της ράμπας. Η παρειά της ράμπας δεν αποτελείτο από ανεξάρτητο και αυτόνομο αναλημματικό τοίχο, αλλά από την τελική διαμόρφωση της εξωτερικής στρώσης των λίθων οι οποίοι είχαν περισσότερο επιμελημένη δομή σε σχέση με το εσωτερικό. Στο επίπεδο της όψης παρουσιάζονταν δυο κύριες αλλαγές επιπέδου με κατακόρυφους αρμούς που πιθανόν αποτελούν ένδειξη διαφορετικών φάσεων κατασκευής ή/και επέκτασης.

Εικ. 7: Η πρόχειρη στερέωση της ράμπας μετά την κατάρρευση

Προκειμένου να καταστεί εφικτή η συνέχεια των αναστηλωτικών εργασιών πραγματοποιήθηκε πρόχειρη γεφύρωση του τμήματος που κατέρρευσε, ενώ ταυτόχρονα ενισχύθηκε το σωζόμενο τμήμα με αντιστηρίξεις, ώστε να αποφευχθεί επιπλέον διάβρωση (Εικ. 7). Η οριστική επίλυση του προβλήματος της πρόσβασης περιλήφθηκε στην επέκταση του φυσικού και οικονομικού αντικειμένου του έργου. Η νέα ράμπα αποτελείται από λιθόκτιστο αναλημματικό τοίχο, επίχωση με αδρανή υλικά και καλντερίμι στο επίπεδο κίνησης. Ο αναλημματικός τοίχος ακολούθησε το αποτύπωμα της παλαιάς ράμπας στο χαμηλότερο τμήμα της, ενώ στο ψηλότερο δημιουργήθηκε νέος τοίχος εξωτερικά από τον παλαιό σε ευθεία όμως με αυτόν του πρώτου τμήματος, εκμεταλλευόμενος την ασυνέχεια που υπήρχε στο επίπεδο της κάτοψης. Κατά την μερική αποσυναρμολόγηση της ράμπας δεν βρέθηκαν στοιχεία παλαιότερης πρόσβασης στην είσοδο του μνημείου.
